**OCI – MINERD PRESTAMO 2844**

Ministerio de Educación  
de la República Dominicana  
OFICINA DE COOPERACIÓN  
INTERNACIONAL

## INFORME GENERAL DE CONDICIONES DE LAS 72 OBRAS CONSTRUIDAS Y/O INTERVENIDAS CON EL PRESTAMO 2844.

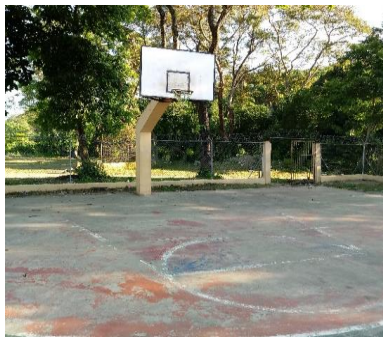
Escuela Felix Henríquez

- a) **Deterioro de la pintura en Canchas:** Fue el problema de mayor frecuencia y % deterioro en todas las escuelas!!

*según esta foto aparenta un 90% el deterioro. Es obvio que en ambas escuelas no se usó la pintura adecuada, (tenis court)*

La parte de infraestructura que más se ha deteriorado es la pintura de la cancha, prácticamente todas las canchas que se pintaron (supuestamente con la costosa pintura Tennis Court ) Esta supuestamente es la apropiada para canchas, pero en muchos sitios no se usó dicha pin. Han fallado en el rápido deterioro superficial de la pintura. Tendríamos que investigar si realmente los

Sugerencia: El fuerte embate del sol, agua, pisadas de los alumnos con los pies sucio, y otras causas, deterioran demasiado la pintura, quizás, aunque sea la Tennis Court, Es posible mientras tanto pintar menos áreas de pintura y fortalecer la pintura del delineamiento. Mientras la cancha no sea techada.

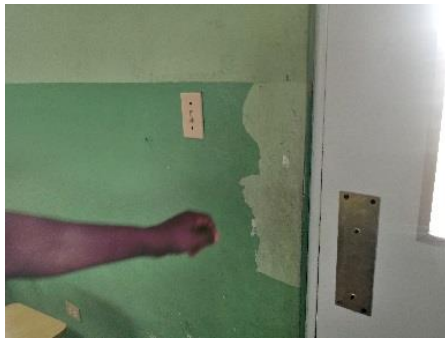
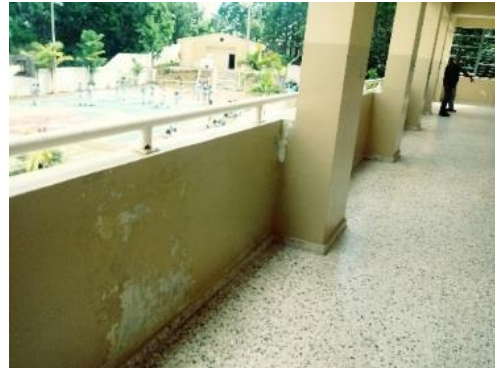
Foto presenta dos casos el desprendimiento de pintura y el manubrio de puerta, no se nota bien, pero la puerta tiene gran cantidad de abolladuras pequeñas realizadas por alumnos, con algo metálico. Esto en las aulas existentes rehabilitadas

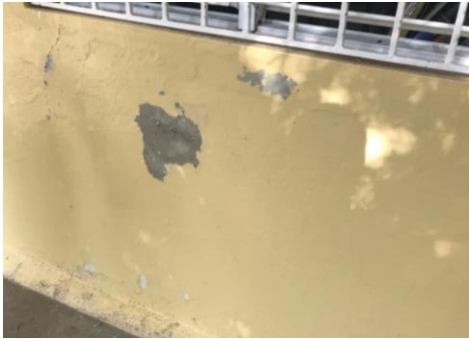
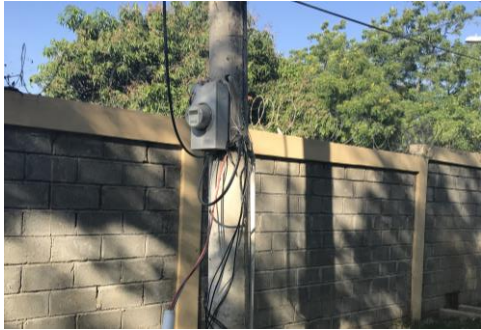
**Observaciones:** LA CISTERNA PRESENTA PROBLEMAS DE FILTRACION, EQUIPO DE BOMBEO NO FUNCIONA CORRECTAMENTE, LA ENTRADA ELECTRICA ESTA DETERIORADA Y PRESENTA PELIGRO PARA LOS ESTUDIANTES, AL AULA INICIAL NO LLEGA AGUA.

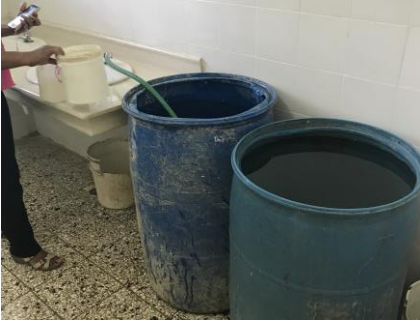
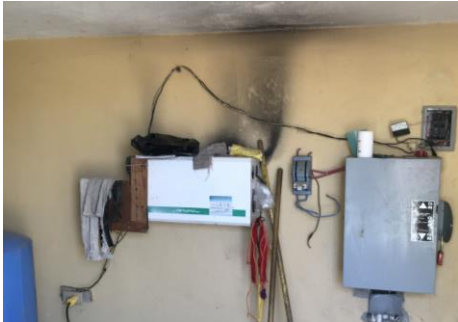
**Observaciones:** INVERSORES DE LA ESCUELA NO FUNCIONAN, DIRECTORA SOLICITA BANCOS PARA SENTARSE EN AREAS EXTERIORES, AL 2DO PISO NO LLEGA PRESION DE AGUA, SE PERCIBEN ESCAPES DE AGUA EN ALGUNAS GRIFERIAS.

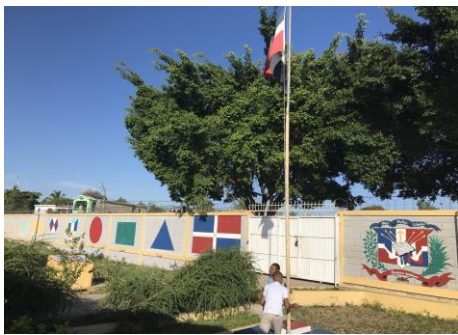
**Observaciones:** Bomba no funciona, algunas areas de la escuela se quedan sin electricidad por momento, a 4 puertas del comedor no le funcionan los llavines, se perciben filtraciones en algunos puntos del comedor, poso septico necesita mantenimiento, comedor no tiene inversor, inversor escuela no funciona, el baño de la directora se tapa con frecuencia.

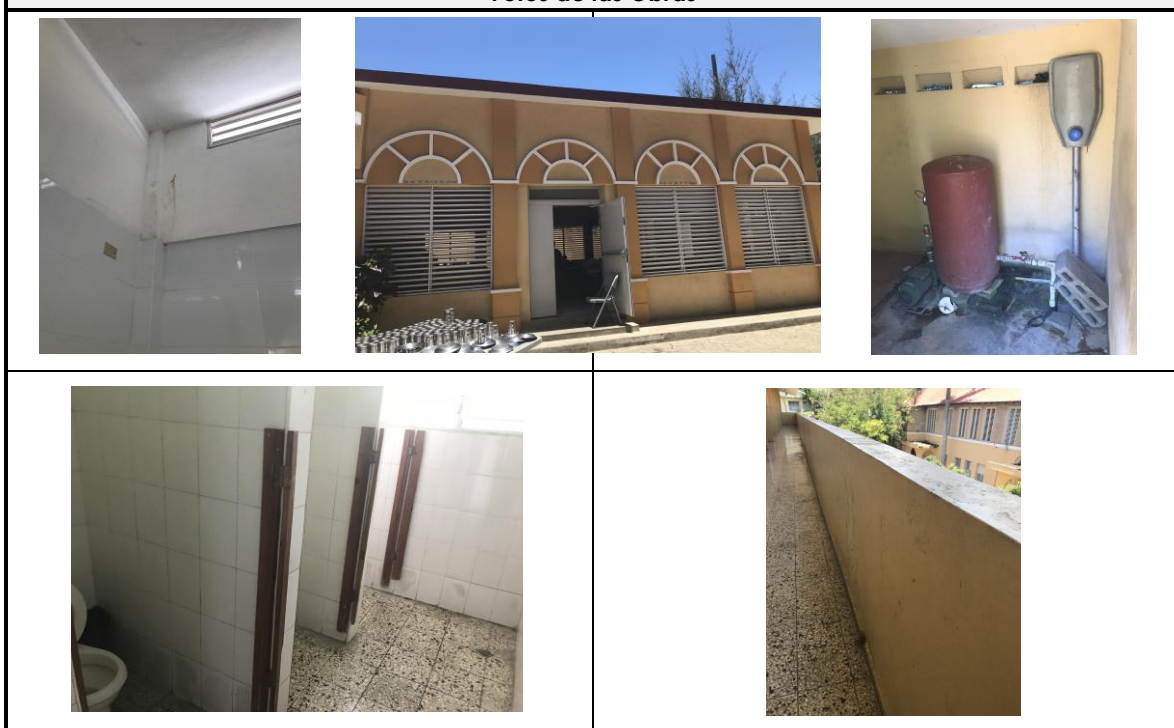
**Observaciones:** Techo cocina comedor con signos de humedad, bomba principal no funciona usan la sumergible del poso, en la fachada del comedor se han caido el pañete de algunos arcos, Inversor funcionando correctamente, poso septico no se ha limpiado en 1 año, el baño del aula inicial lo usan de almacen. La escuela en general presenta signos de humedad en techo y paredes.

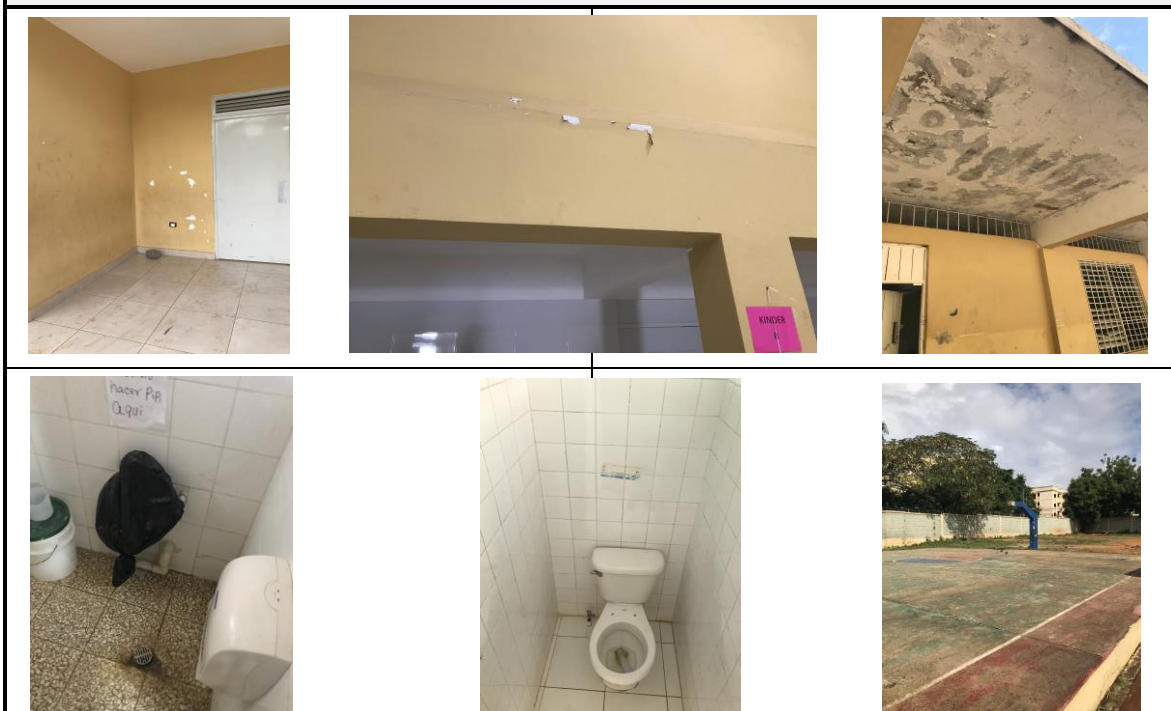
**Observaciones:** En la parte exterior del comedor se percibe pintura desprendida por humedad, en algunos puntos del interior del comedor se percibe humedad por filtraciones, algunas de las ventanas metálicas en las aulas presentan deterioro, en general la escuela presenta problemas de filtración en paredes y techos. Los baños presentan deterioro general en puertas, equipos y grifería así como vandalismo, la pintura de la cancha de basquetbol se encuentra deteriorada y la misma no cuenta con tableros ni iluminación.

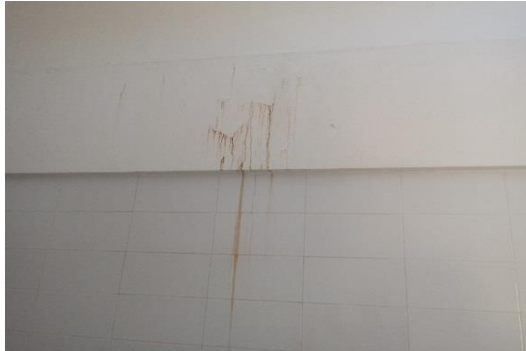
**Observaciones:** Las junta de los pisos en general abiertas, operadores de ventanas deteriorados, EL Comedor : rejillas del comedor rotas , llaves lateral de los lavamanos de granito en comedor sin terminacion , reparar grietas en muros.

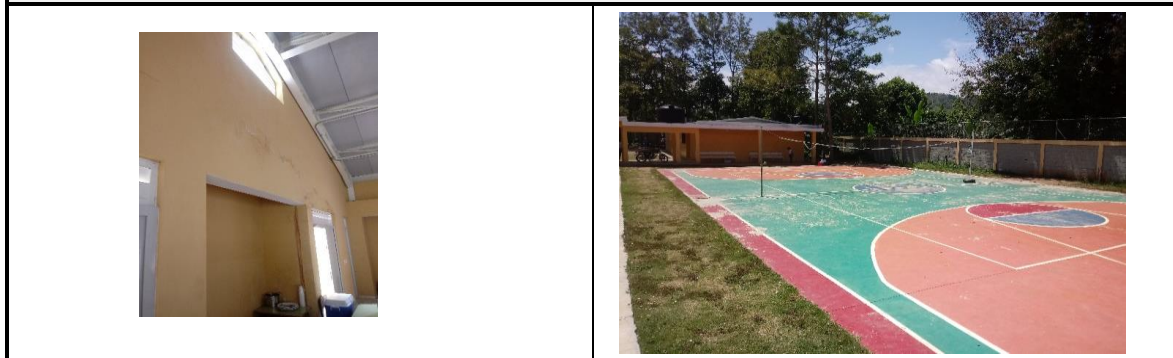
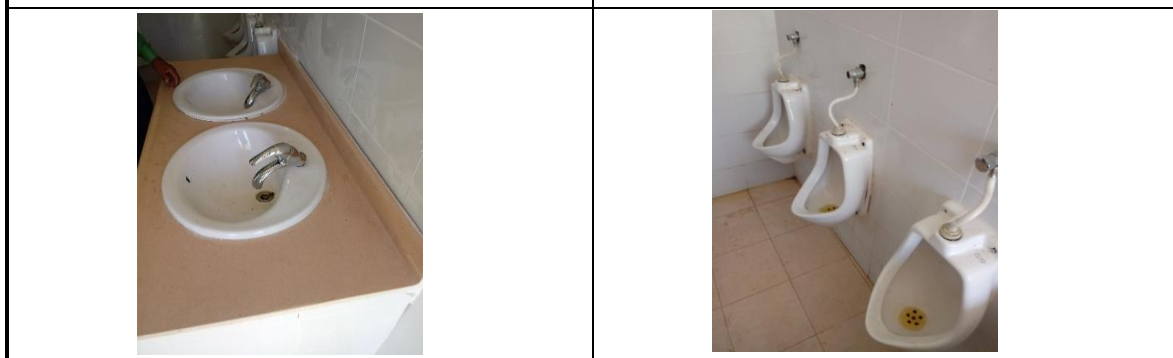
**Observaciones:** **COMEDOR :** Faltan zocalos en el frente, tapa de registro electrico. **Cancha :** no tiene las columnas ni los tableros ni los aros.

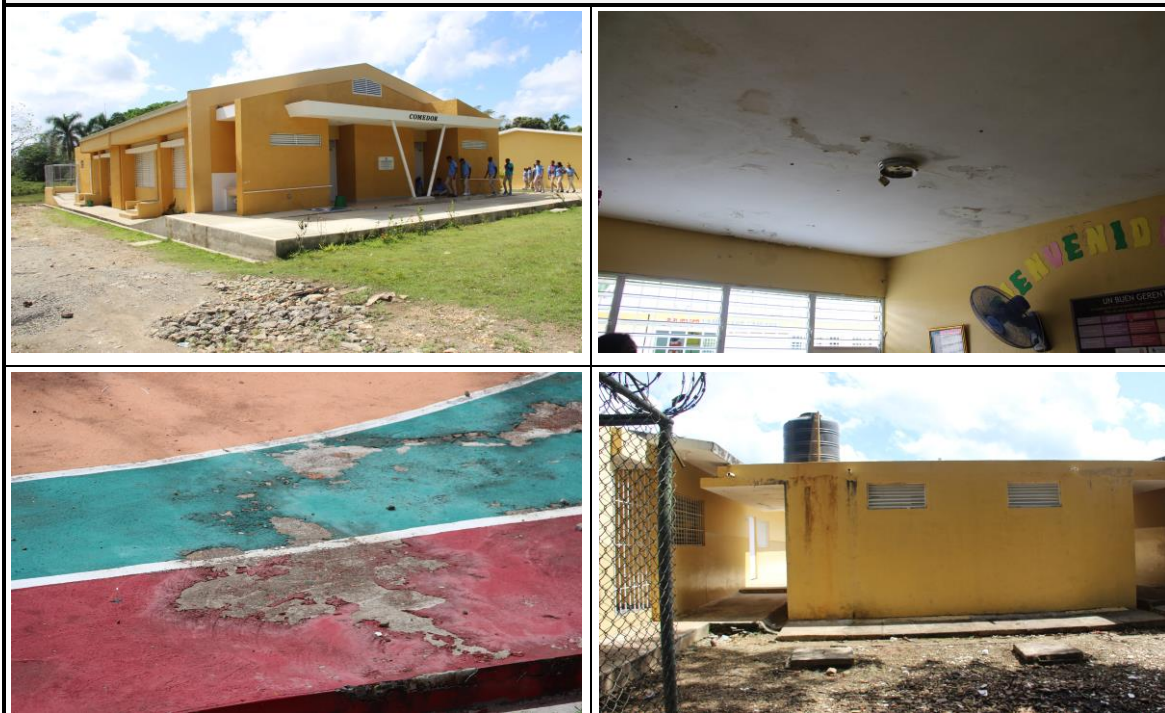
**Observaciones:** Escalera metalica hacia techo de la cocina con alto grado de oxidacion. Vía de entrada hacia la zona de la cocina intransitable. Interior de la caseta de la cisterna sin terminacion. Los tinacos pierden su agua aun estando el plantel sin uso, debido a fugas en la red de agua potable.

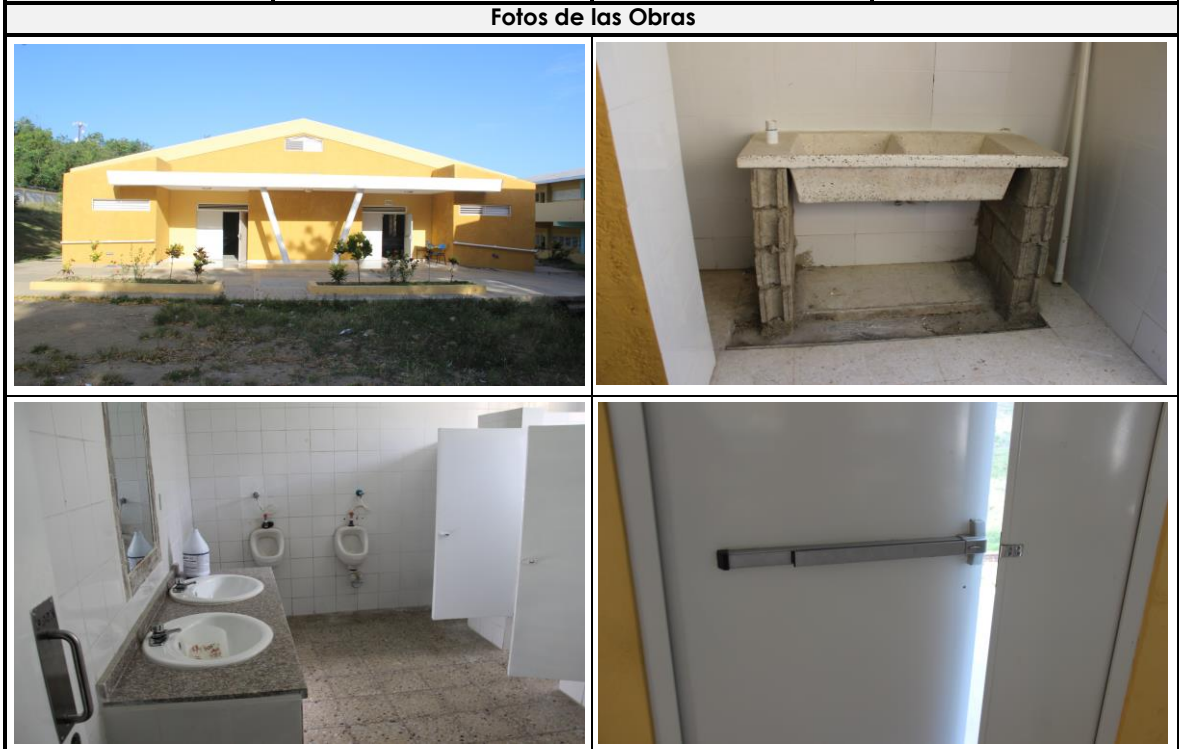
**Observaciones:** Alcantarilla cajon de drenaje pluvial frente al comedor, esta obstruida. La parrilla de drenaje pluvial al lado del comedor presenta rotura. Lona impermeabilizante en techo con losa inclinada presenta un levantamiento. Varios desagües de piso en baños estan tapados. La Direccion de la escuela instaló un fregadero de granito en el area donde sería instalado uno de acero inoxidable.

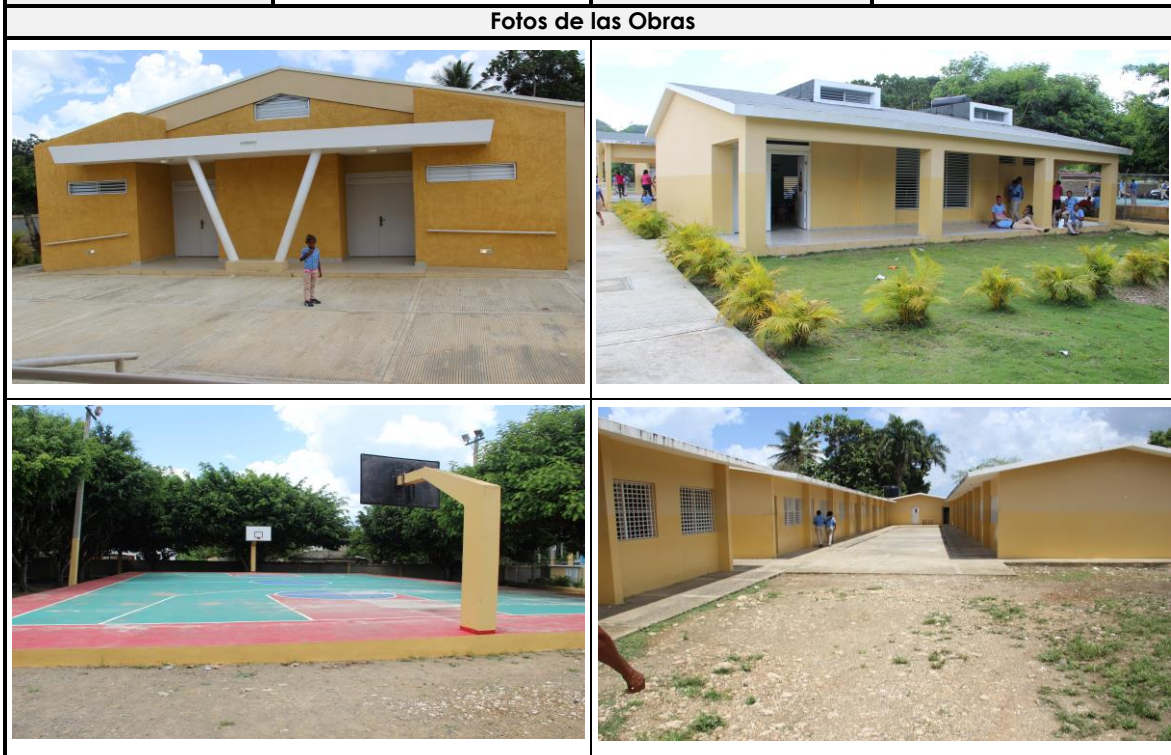
**Observaciones:** Se evindencian fugas de agua en el interior de la caseta de la cisterna. La escalera metalica hacia el techo de la cocina presenta oxidacion. El aula de inicial no esta aislada del resto del plantel.

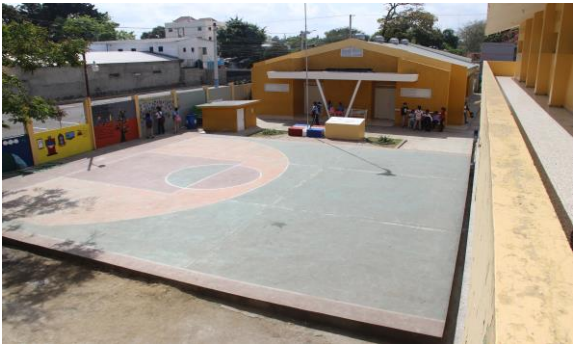
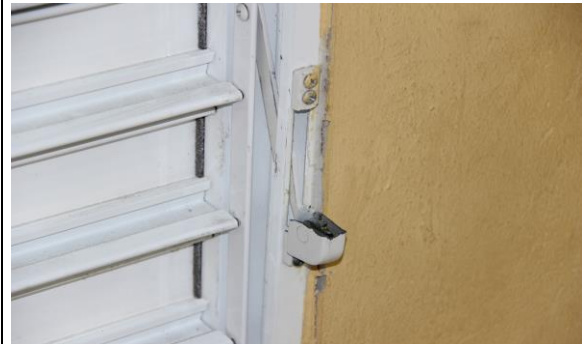
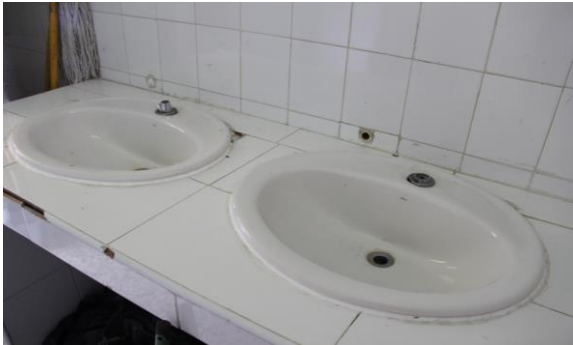
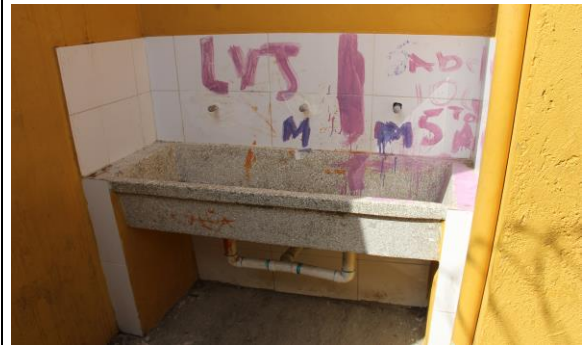
**Observaciones:** El area civica se inunda luego de las precipitaciones pluviales debido a que la cucullera de captacion es muy pequeña. Este plantel presenta un alto grado de deterioro en su planta fisica. La mayoría de los drenajes de lavamanos y fregaderos estan inservibles.

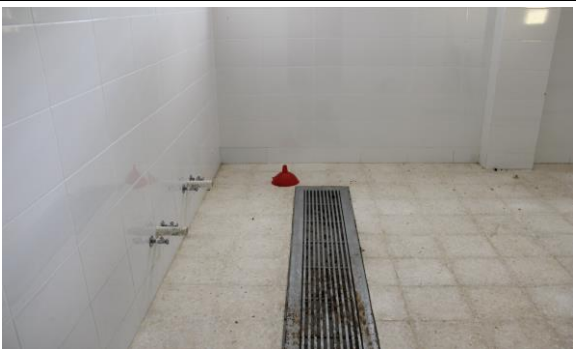
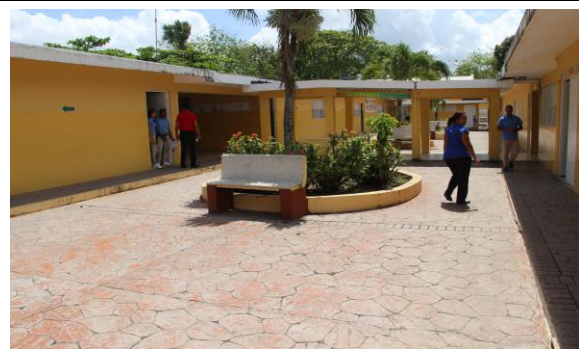
**Observaciones:** Piso de granito de la cocina esta manchado.

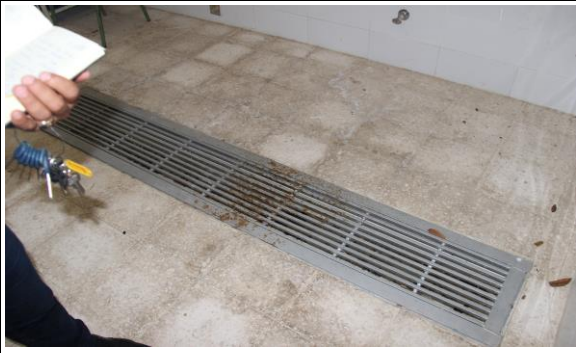
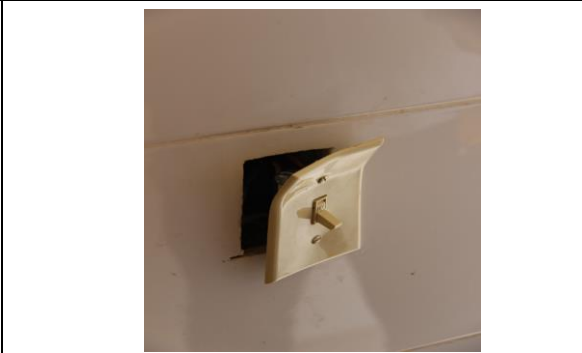
**Observaciones:** Piso de granito de la cocina esta manchado por intrusion de agua pluvial. Gotera en el empalme entre la cocina y el comedor. Varios interruptores electricos estan inservibles.

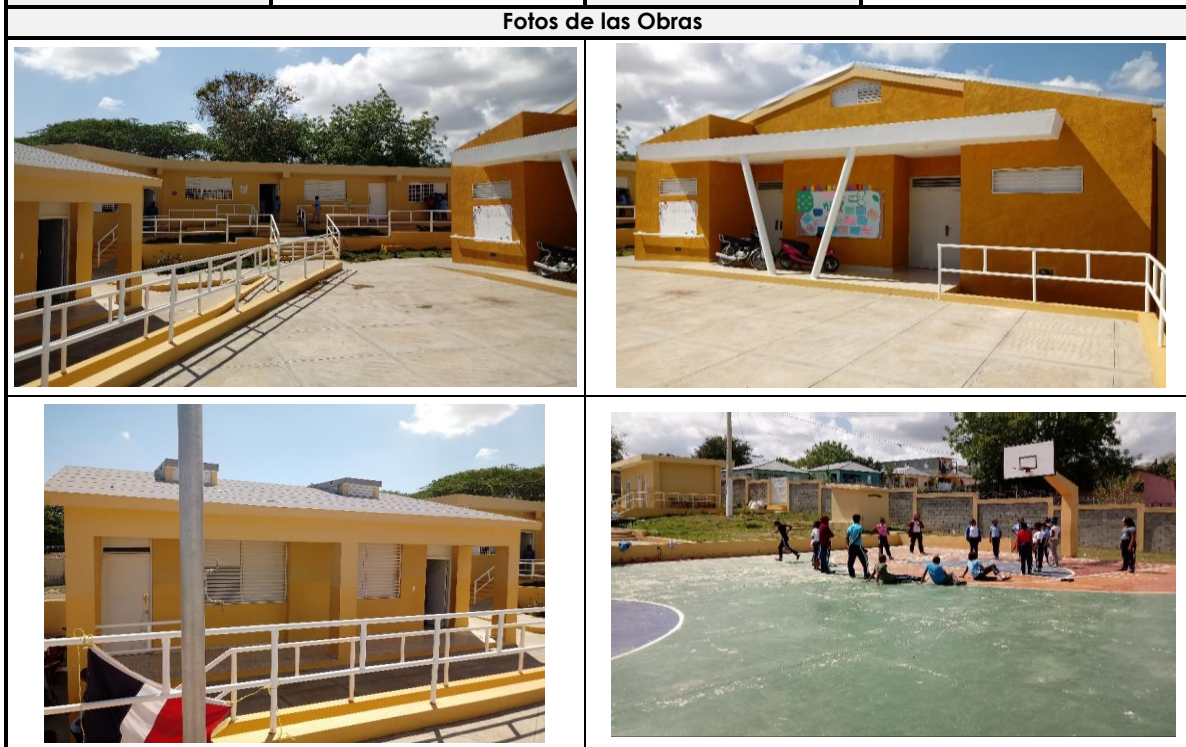
**Observaciones:** El remozamiento de esta escuela incluye pintura general, impermeabilización, construcción de comedor, módulo de aula, módulo de aula inicial y baños.  
 En la visita se pudo apreciar que la escuela presenta filtraciones aisladas, presenta problemas de agua (las tuberías están defectuosas).

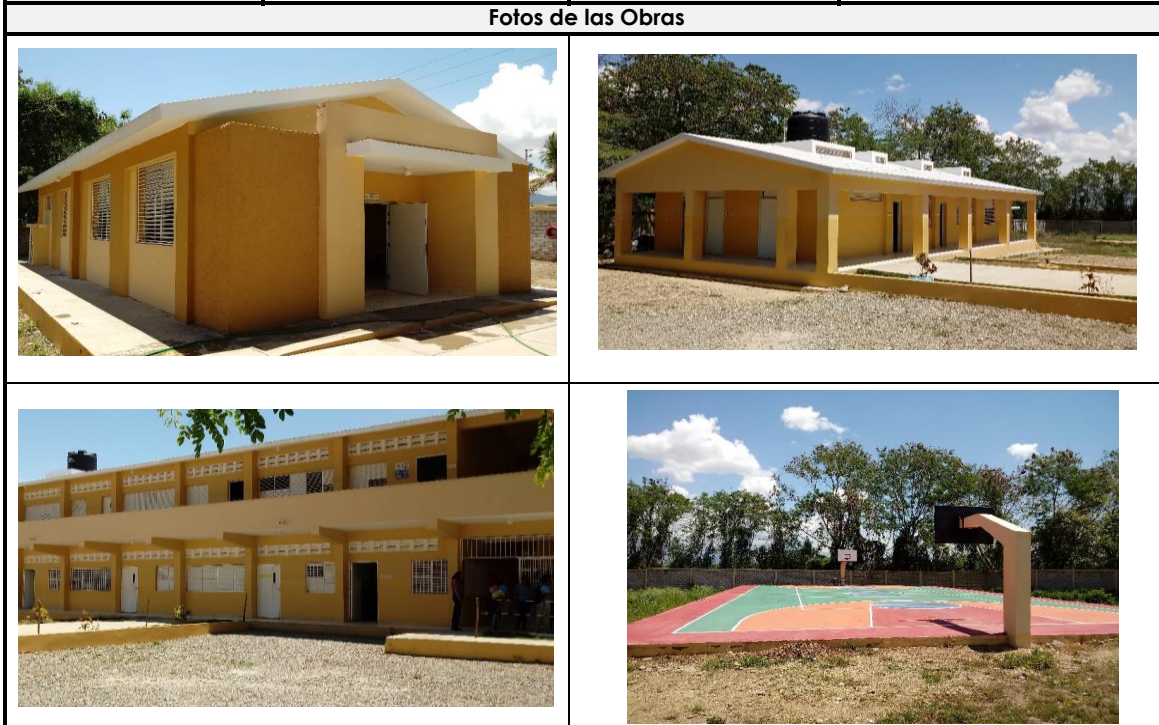
**Observaciones:** El remozamiento de esta escuela incluye pintura general, impermeabilización, construcción de comedor, módulo de aula inicial y baños. En la visita se pudo apreciar que la escuela presenta filtraciones, las ventanas del primer nivel de aulas no están instaladas correctamente, plafones de los baños dañados o faltantes, en el comedor se presentó una falla eléctrica con una de las lámparas de techo.

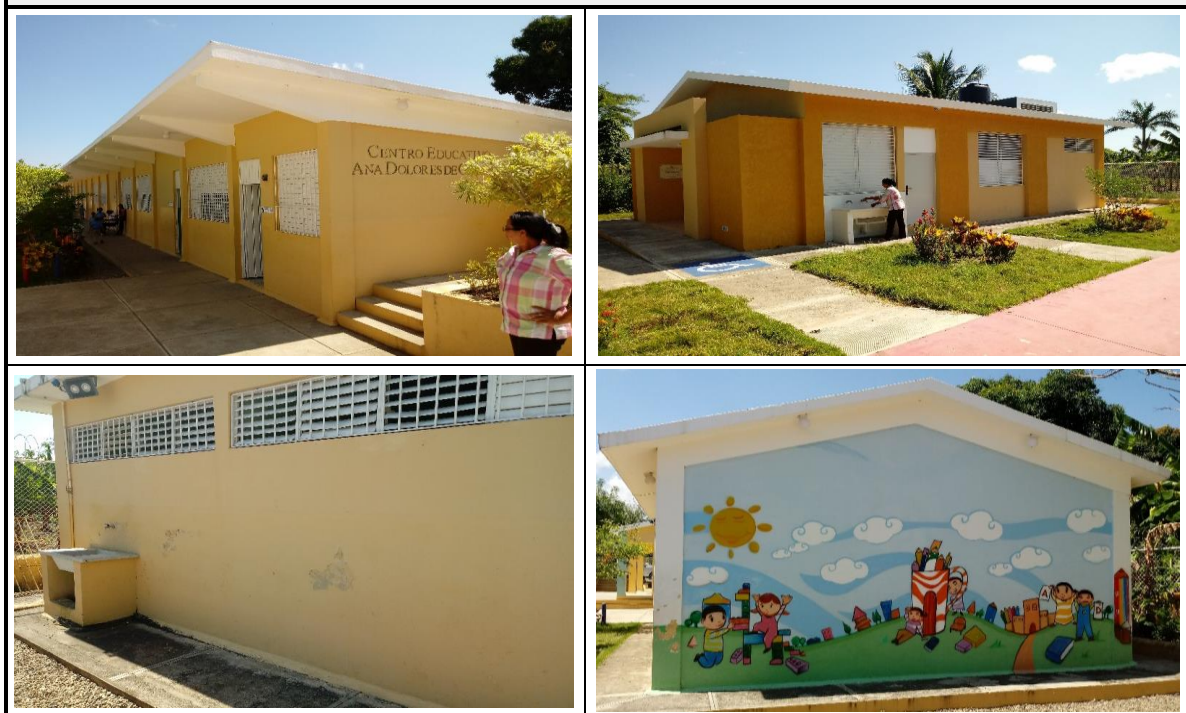
En la visita se pudo apreciar que la pintura aplicada a los módulos esta en buen estado aunque presenta deterioro en sitio aislados, el agua en los baños y la luz funcionan sin problemas, el comedor aún está cerrado debido a que el contratista tiene la llave.

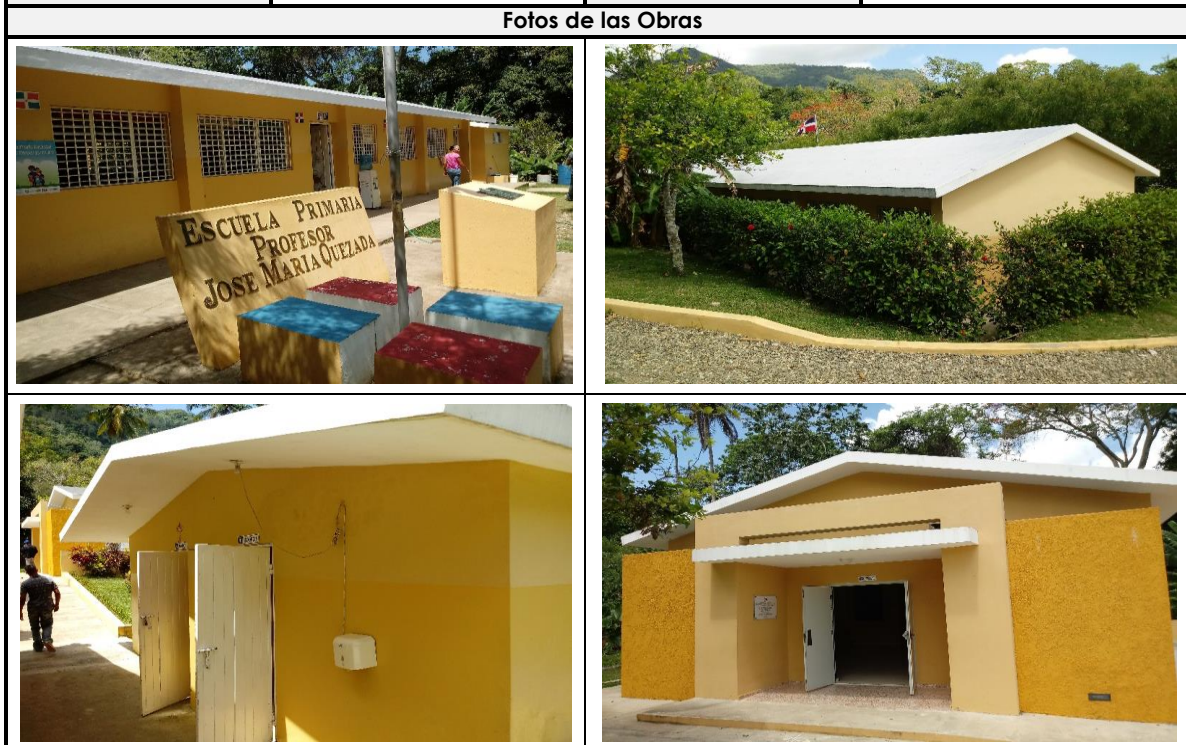
**Observaciones:** El remozamiento de esta escuela incluye pintura general, acondicionamiento de baños e impermeabilización. En la visita se pudo apreciar que sépticos y filtrantes defectuosos (baños no descargan de manera apropiada), la pintura aplicada a los módulos esta en su mayoría en buen estado.

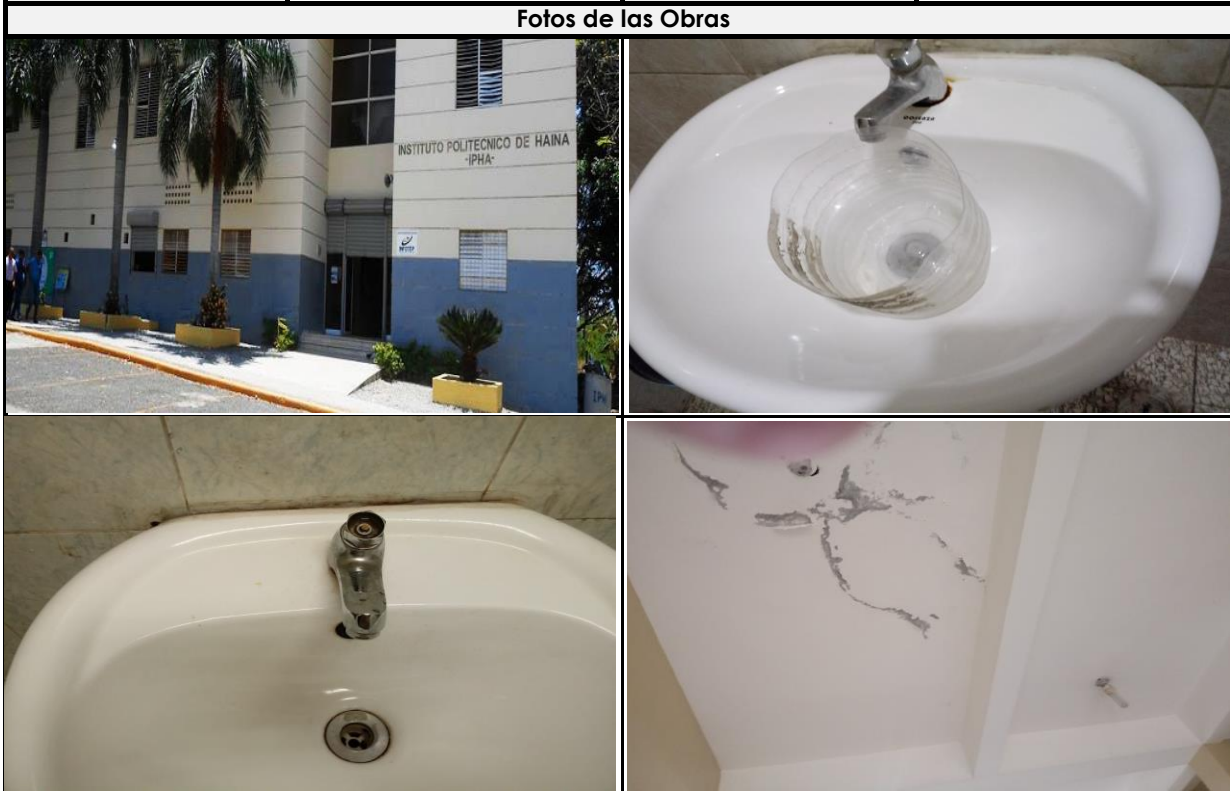
**Observaciones:** en este centro hay filtraciones en los techos de las aulas.

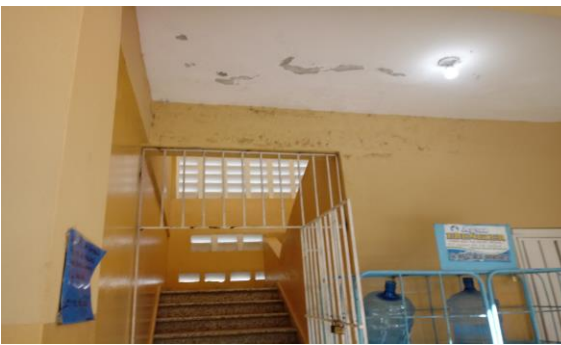
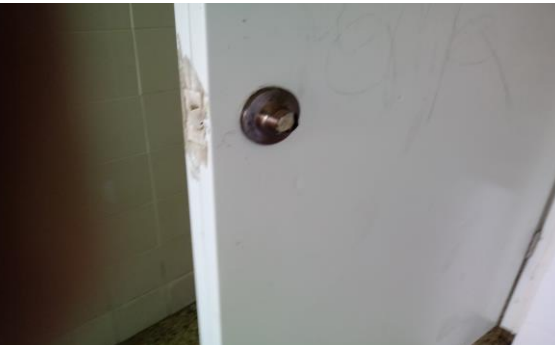
**Observaciones:** En area de comedor faltan operadores en la ventanas. En modulos de aulas existen filtraciones en las pasarelas y en aulas. En los baños del 2do nivel hay uno que no llega el agua.

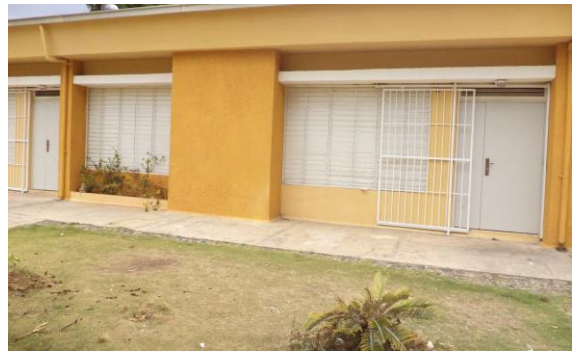
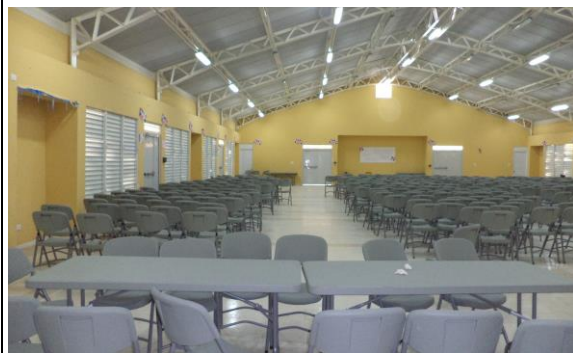
**Observaciones:** En el comedor no instalaron abanicos. Los llavines tienen problemas se dificulta abrir las puertas

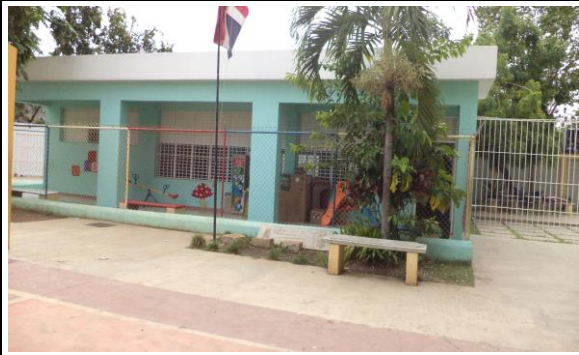
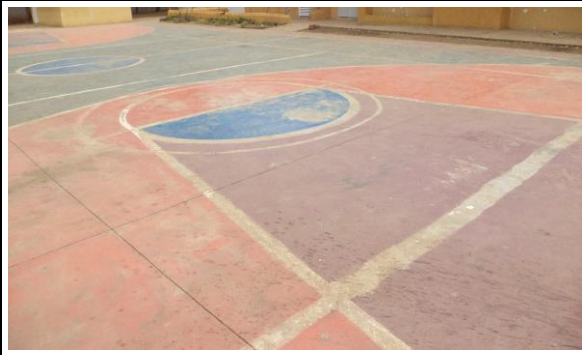
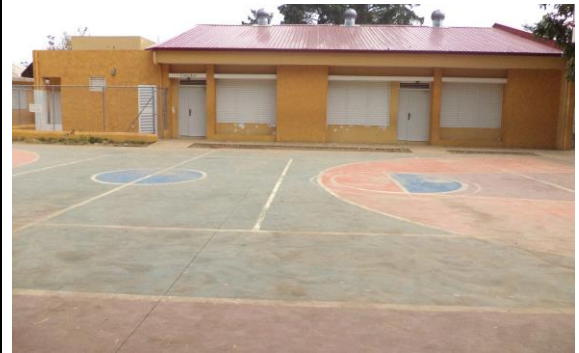
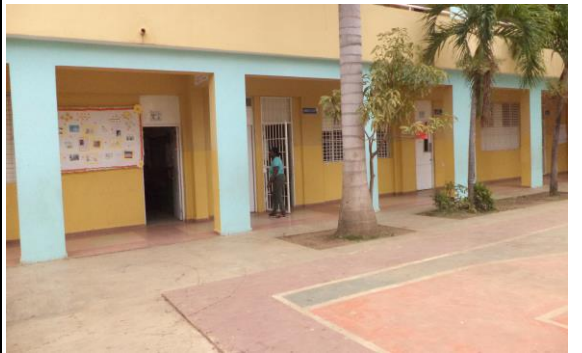
**Observaciones:** En modulo de aulas el las puertas: los llavines estan deteriorados y faltan visores. En el comedor la pintura esta deteriorada

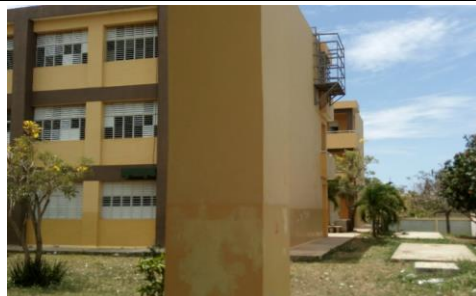
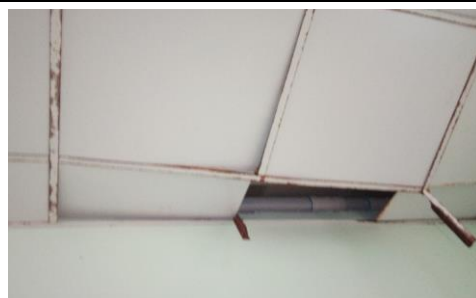
**Observaciones:** POLITENICO CESAR NICOLAS PENSON Ubicado en la provincia Hato Mayor del Rey. Este centr fue remozado en los 34 centros, mantenimiento correctivo. Se le construyeron escalera metalica acceso al techo, pintura en general. Correcion de baños, se confeccionaron mesetas para lavamanos en hormigon yceramica blanco. Las griferias estan en mal estados, hay varias que ya ni funcionan. No llega agua a los aparatos sanitarios, ubican tinacos para descargar y lavarse las manos. Hay desprendimiento plafones en banos, la estructura metalicas de plafones estan oxidadas. Por filtraciones. Se remodelo laboratorio de ciencias y fisicas, se confeccionaron mesetas con exposis, se le instalaron gas y se entregaron equipados. MINERD no le ha mandado las vitrinas para almacenar equipos y utensilios, estos estan en las mesetas, por ende no se estan impartiendo clase de laboratorio. La pintura esta maltratada, hay desprendimiento de pintura en paredes.

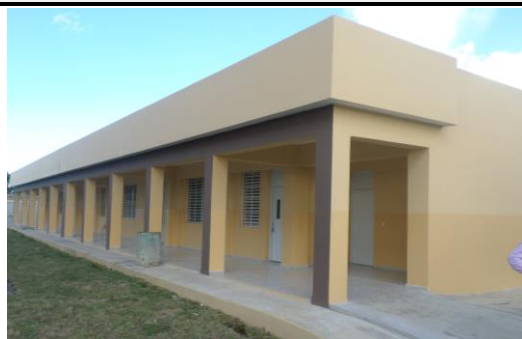
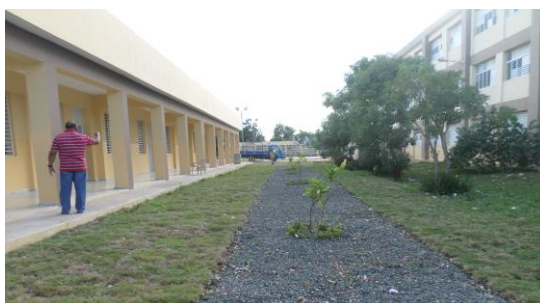
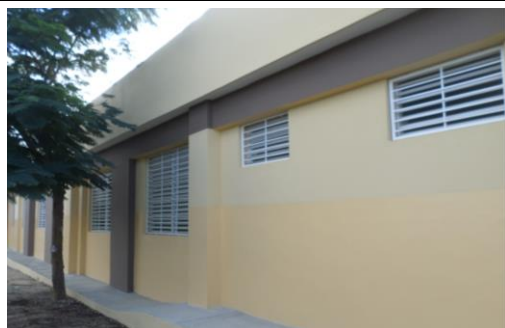
**Observaciones:** JUAN PABLO DUARTE Este laboratorio esta equipado, llegaron las vitrinas, No se han colocados en las vitrinas, por enden no estan impartiendo clases. El plasma no se ha colocado. Esta en la direccion. Las letras de bronce se lan robado(identificacion de los espacios). Las aceras se observan en mal estados. Iluminarias de pasillos rotos, algunas alimentaciones improvisadas.

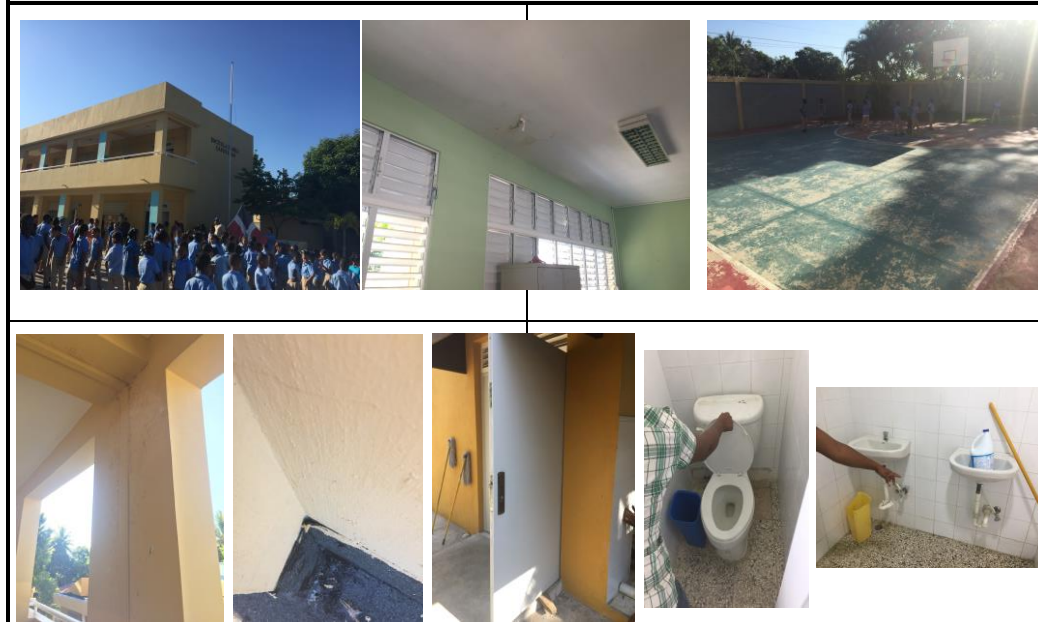
**Observaciones:** PROBLEMA DE CENTRO: EL CENTRO REQUIERE PINTURA (PROBLEMA DE FILTRACION), VERIFICAR BAÑOS (CAMBIO DE ACCESORIOS),GRIFERIA CON PROBLEMAS, FILTRACION EN TECHO, INIDOROS CON PROBLEMAS (NO BAJA), REP. LLAVIN DE PUERTAS COMEDOR, LAS LAMP. DEL COMEDOR TIENEN PROBLEMAS, LAS PUERTAS TIENEN BRAZOS HIDRAULICOS CON PROBLEMAS.

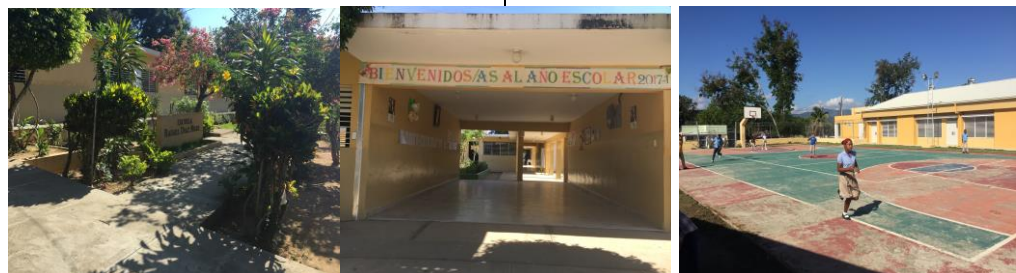
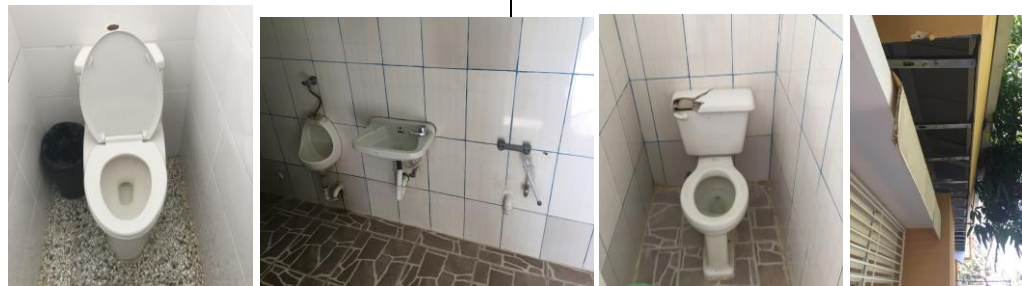
**Observaciones:** EL CENTRO EDUCATIVO CUENTA CON PROBLEMAS DE PINTURA, GRIFERIA EXTERIOR Y REPARAR LOS BAÑOS (COMPLETO), EL BAÑO DE INICIAL TIENE PROBLEMA EN INODOROS (JUNTA DE CERA), PINTURA EN CANCHA (REQUIERE PINTURA), EL COMEDOR TIENE GOTERAS, REP. FACHADA EXTERIOR LAT. DERECHA, VERIFICAR ELEC. EN COMEDOR (UNA LINEA DE LAMP. NO ENCIENDE), BRAZO DE PUERTA CON

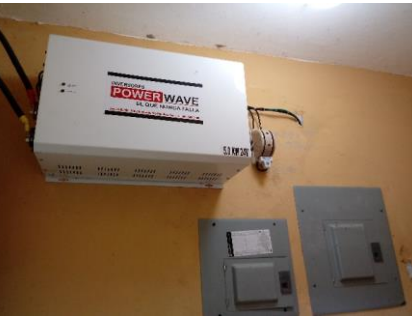
**Observaciones:** El remozamiento de esta escuela incluye pintura general, acondicionamiento de baños, impermeabilización, construcción de comedor y colocación de aula móvil. En la visita se pudo apreciar que la pintura aplicada a los módulos esta en su mayoría en buen estado, en la cancha se observa pintura deteriorada, los baños solo tienen agua cuando llega por la acometida ya que la bomba de agua ni los tinacos funcionan, aula móvil deteriorada, en el comedor tenemos una puerta que no abre y el inversor no funciona.

| Categoría Constructiva | CONDICION | % Deterioro | Comentarios |
|---|---|---|---|
| Pintura cancha | | 70 | sang : segun la foto aparenta un 90% el deterioro |

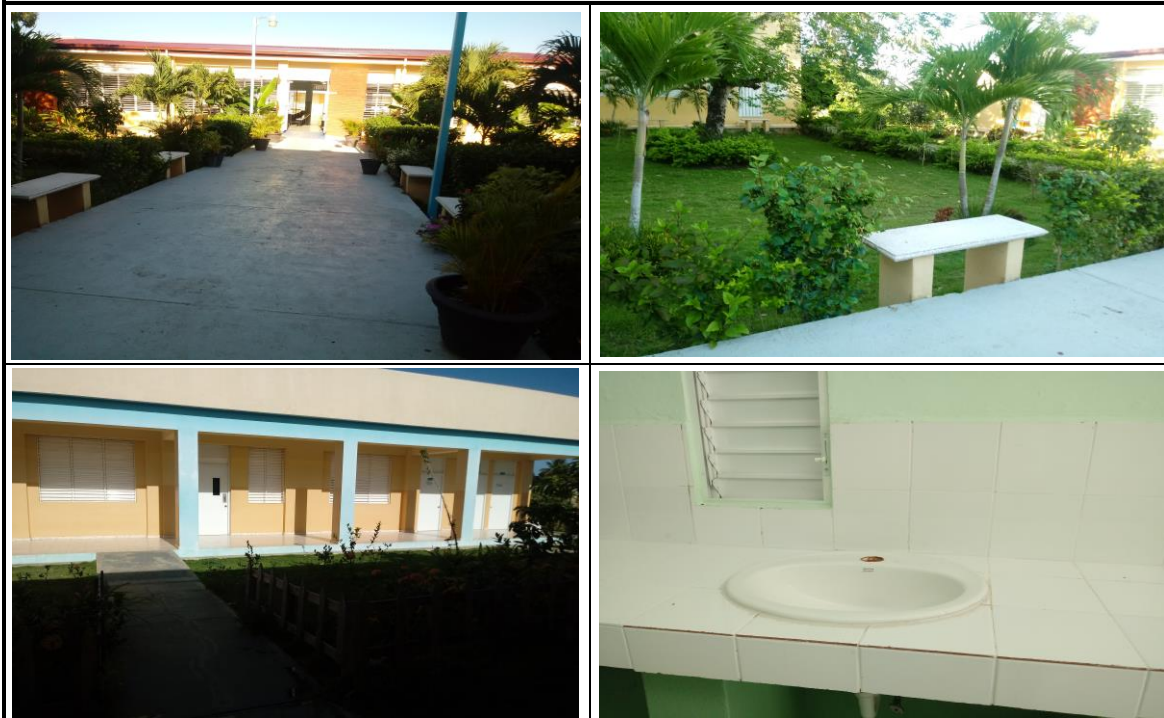
**Observaciones:** Hay grietas en techos del segundo nivel. En los baños las griferías no funcionan y en los inodoros le faltan piezas.

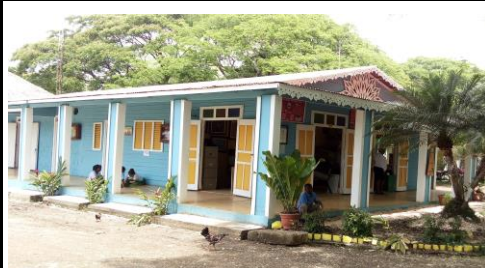
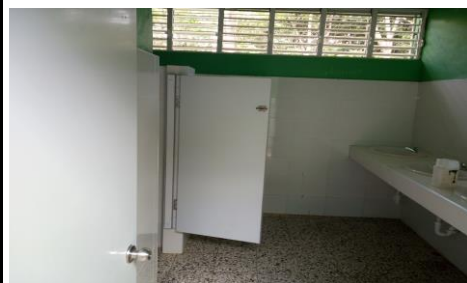
**SANTA MARIA DEL BATEY** En este centro se construyo modulo de aula mas un modulo de bano con meseta para lavamanos, griferias no funcionan y no llega al bano, donde se tienen que lavar las manos con galones de agua, y descargar los inodoros con cubetas, lucen bien. En el Aula Inicial falta separarla con malla ciclonicas, instalar los juegos de niños y mobiliario. El centro tiene mas necesidades como son pasos peatonales. El comedor construidos por la OISOE tiene mas de dos años entregados y no se esta usando para tales fines solo para reuniones de profesores, siguen utilizando el comedor anterior tipo terraza y la cocina anterior con estufas con escape de gas. el mobiliario del comedor todavia no llega. todavia no se le ha echo la verja perimetral, solamente la entrada al plantel.

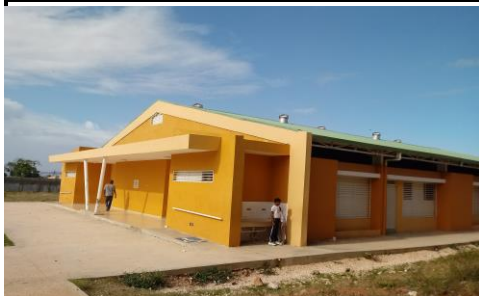
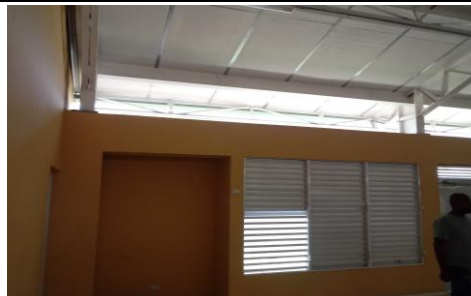
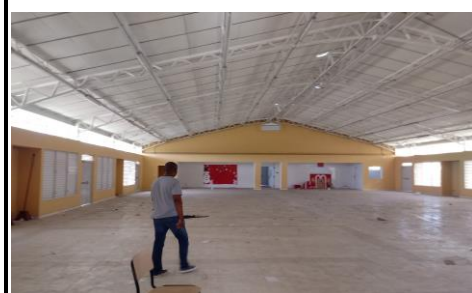
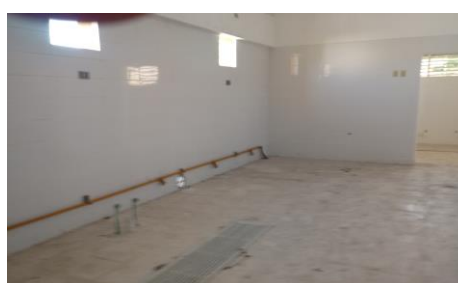
**CRISTO REY** se construyo comedor, no esta funcionando y se han entrado ladrones porque no tiene fascia y/o cerramiento de durock, no estaba en presupuesto. Las llaves de chorros estan danadas. El plafond adherido al aluzinc se esta desprendiendo y esta roto en varios sitios, este no era el solicitado en presupuesto. Las tuberias desagues pluviales estan tapadas. Este comedor esta muy sucio, luce abandonado. El piso ni brillo tiene. Las sillas y las mesas llegaron al centro estan almacenadas en otro lugar. Las puertas se estan oxidando. No tiene extractores. ESTA MUY SUCIO. Los ventiladores de techos se colocaron en dos lineas. La estructura metalica se esta oxidando.abrimos las llaves y no agua.

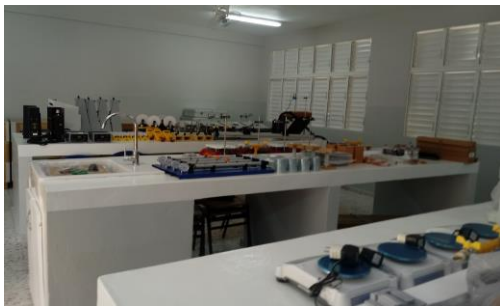
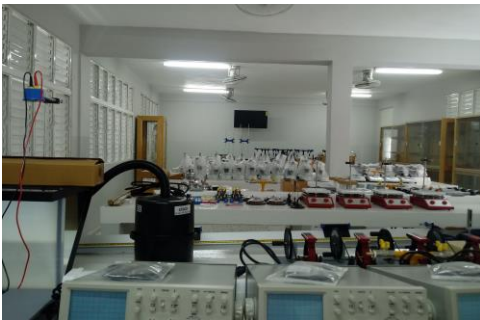
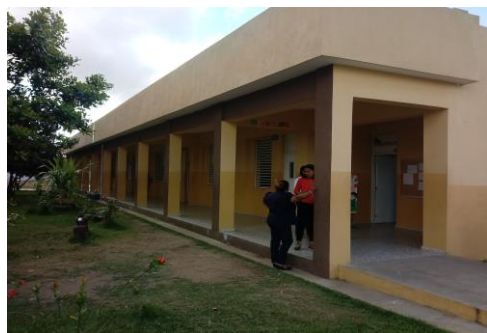
**JUAN BOSCH** Este centro luce en genral muy bien. Los Laboratorios estan equipados completamente, no se han entrados los utensilios y equipos a las vitrinas, por ende no se esta impartiendo clase en los mismos. el modulo de aula luce bien, deterioro en la pintura, pisos sin brillo y la pintura en el antepecho esta desprendiendose. los banos no llega agua utilizan tanque para descargar los inodoros. Las griferias en su mayoria estan mala, por su mal manejo.

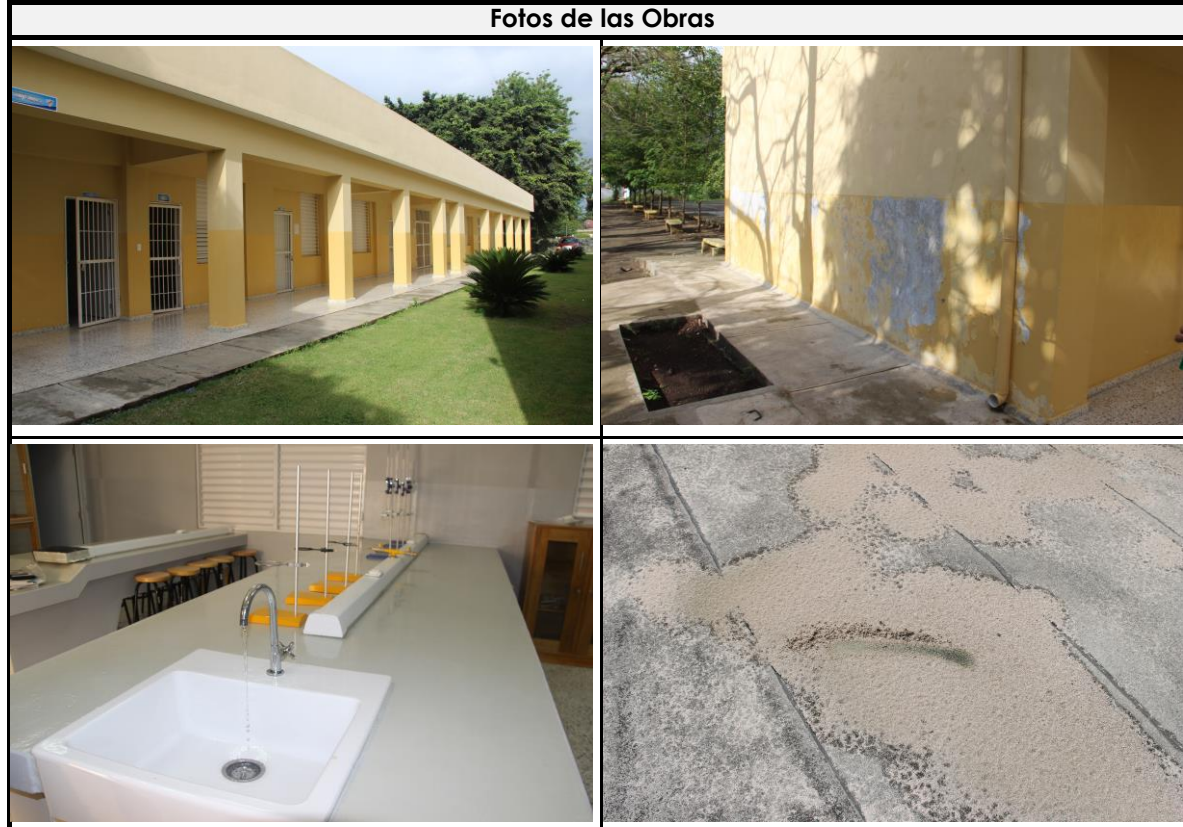
**Observaciones:** El impermeabilizante consistente en carpeta asfáltica granulada aparenta ser
