**OCI – MINERD PRESTAMO 2844**

Ministerio de Educación  
de la República Dominicana  
OFICINA DE COOPERACIÓN  
INTERNACIONAL

## INFORME GENERAL DE CONDICIONES DE LAS 72 OBRAS CONSTRUIDAS Y/O INTERVENIDAS CON EL PRESTAMO 2844.

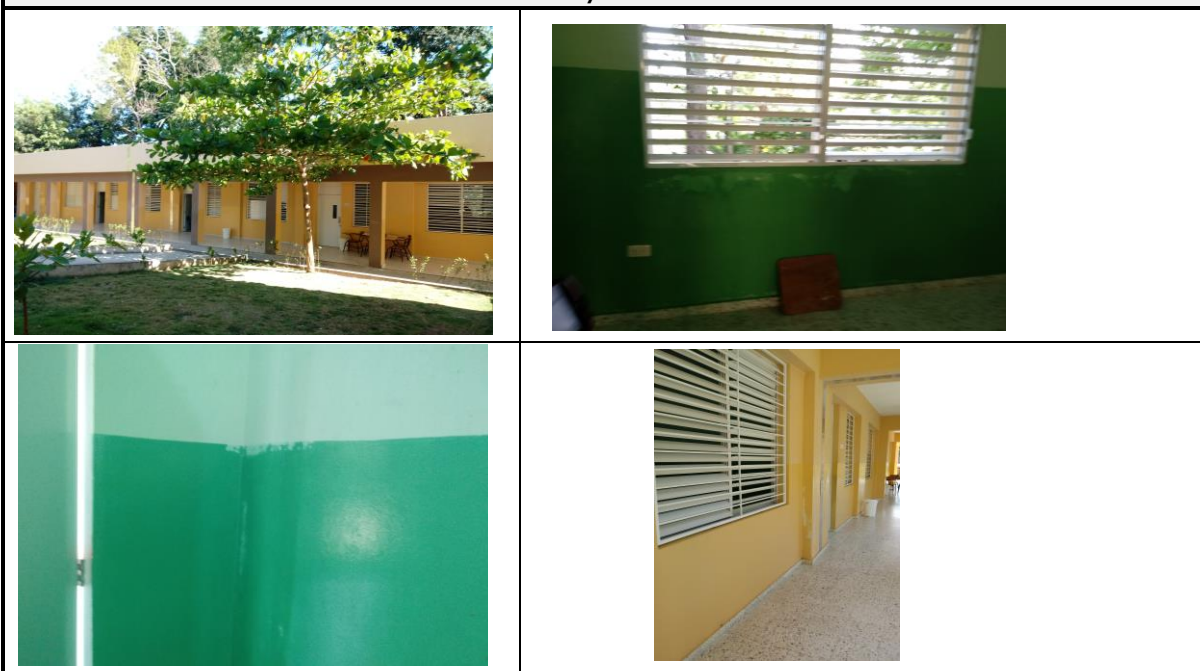
**JUAN SANCHEZ RAMIREZ** se construyo un modulo de aula con banos, se nota Pintura en mal estado la color verde se observa como si fuera filtracion al igual que la amarilla semiglos exterior, en la verde se siente mojada todavia. Los pisos estan opaco sin brillo. Los banos en general lucen bien, las griferias de los lavamanos no sirve y los orinales no tienen. la llave de chorro del vertedero exterior no existe. Una de las puertas la desmontaron, parece que se quedo cerrada no encontraron la llave, la desmontaron con todo y marco, esta guardada en la direccion. Las demas cerraduras estan oxidadas y le colocaron unos pestillos o porta candados a las puertas. cerraron el paso que habia entre la universidad y el modulo en muros de bloques y malla ciclonica. Modulo de cuatro Aulas + Baños

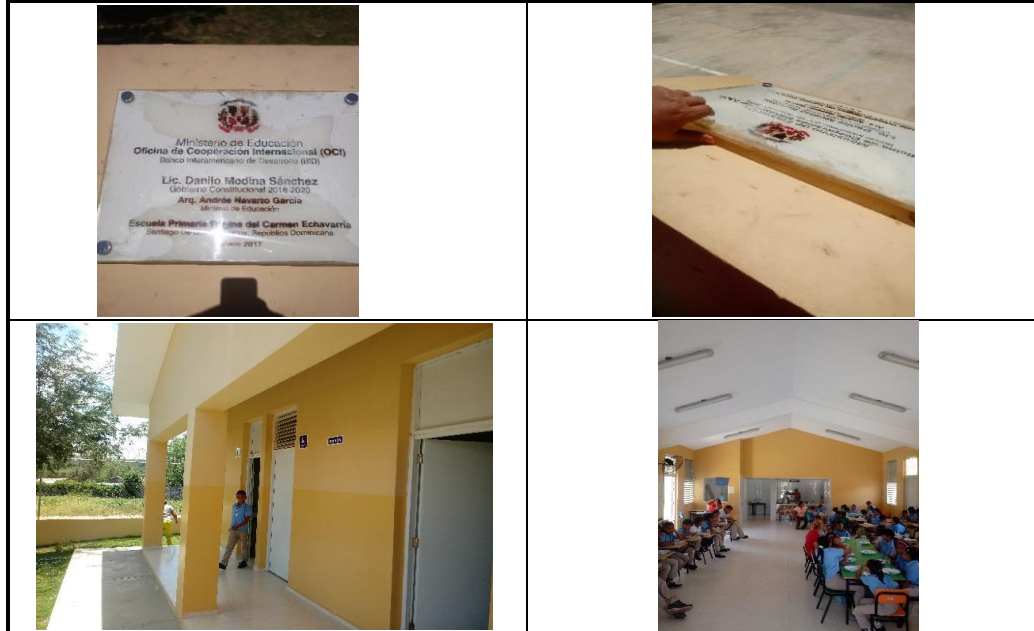
| <b>Observaciones: Tarja Dañana y Cristalización de Piso</b> | | | |

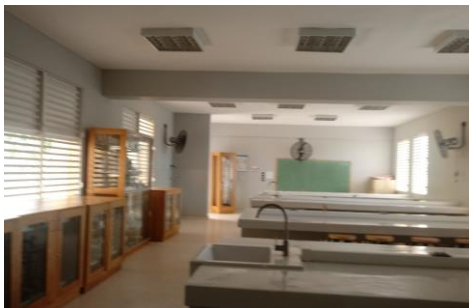
LOS LLANOS, ESTA UBICADA AEN LOS LLANOS DE SAN PEDRO DE MACORIS, TIENE FILTRACIONES EN PAREDES Y EN EL LABORATORIO PARED DEL FONDO LA PINTURA GRIS ESTA MALTRATADA POR EL AGUA AL IGUAL QUE LA AMARILLA SEMIGLOSS EXTERIOR DESPRENDIMIENTO DE LA MISMA POR LAS FILTRACIONES. EN EL LABORATORIO ESTA EQUIPADO Y ALMACENADO EN SUS CORRESPONDIENTES VITRINA, SE ESTA IMPARTIENDO CLASE DE LABORATORIO. FALTA SOLAAMENTE EL PLASMA. TIENEN HASTA SU BUTACAS.
