**OCI – MINERD PRESTAMO 2844**

Ministerio de Educación  
de la República Dominicana  
OFICINA DE COOPERACIÓN  
INTERNACIONAL

## INFORME GENERAL DE CONDICIONES DE LAS 72 OBRAS CONSTRUIDAS Y/O INTERVENIDAS CON EL PRESTAMO 2844.

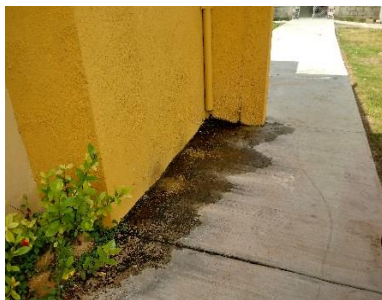
Comedor escuela San Pedro

- f) El reporte de goteras dentro del comedor y de cañerías tapadas, fue frecuente, por lo que hay que revisar soluciones en los techos de planchas de alucinc. Las goteras ocurren generalmente cuando hay aguaceros fuertes, por lo que podemos asumir que puede haber problemas de poco empalmes en la instalación de las planchas de alucinc o alguna perforación, hundimiento.
- g) En algunos sitios casi siempre rurales o sub urbanos Lámparas y difusores se están llenando de insectos
- h) Desagues verticales caen directo sobre la acera al cabo de cierto tiempo se produce mucho moho y aspecto de suciedad porque casi no se puede barrer aqui

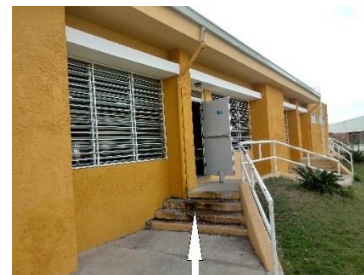
Comedor escuela Sor Leonor Gibb Consuelo

- b) Casi todas **las cañerías** en los techos de aluzinc se están llenando de sedimentos (falta de mantenimiento), este a la vez le crecen matas muy visibles , esto aumenta el problema de circulación del agua . También hay fallas en los desagües verticales y la conexión con el caño. Aparte de que aparecen con cierta frecuencia que no fue soterrada por debajo de la acera perimetral. Recomendación : Hay que buscar la forma de que el flujo de aguas pluviales dentro de la cañería sea más rápido , también crear un desagüe vertical que haga bajar rápidamente el agua de la cañería . Es necesario crear velocidad del agua dentro de las cañerías, para que no deje sedimentos . Tomar en cuenta que el agua no caiga sobre la acera para evitar la formación de moho y aspecto de suciedad, como ocurrió en la Sor Leonor Gibb por citar uno

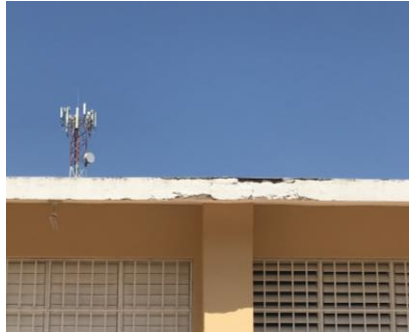
**Observaciones:** INVERSORES DE LA ESCUELA NO FUNCIONAN, DIRECTORA SOLICITA BANCOS PARA SENTARSE EN AREAS EXTERIORES, AL 2DO PISO NO LLEGA PRESION DE AGUA, SE PERCIBEN ESCAPES DE AGUA EN ALGUNAS GRIFERIAS.

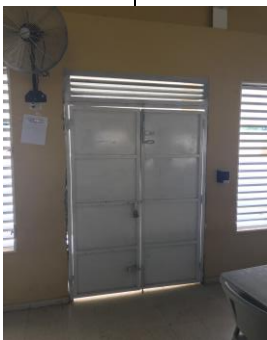
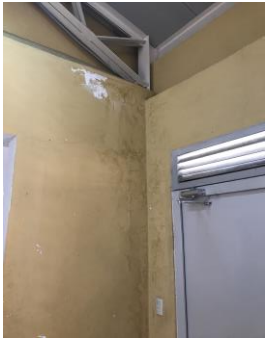
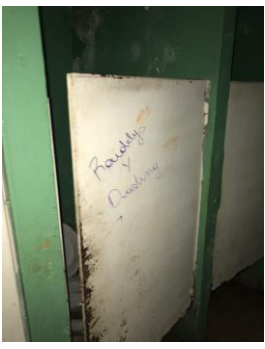
**Observaciones:** Al 2do nivel no llega presión de agua, el comedor presenta filtraciones en algunos puntos del techo metálico, desagüe de piso en cocina comedor se tapa con frecuencia, los llavines de los baños del comedor no funcionan, puerta cocina comedor no abre, bebedero exterior en deterioro, sistema de filtración no está en uso, los baños en general se encuentran en deterioro

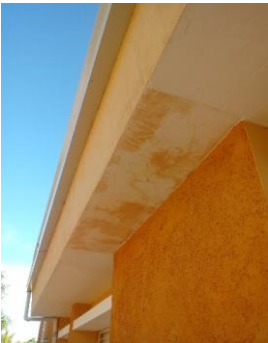
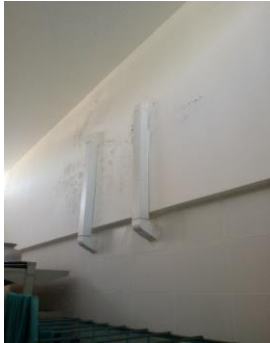
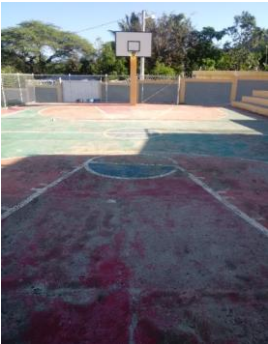
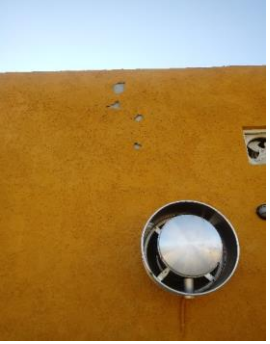
**Observaciones:** NO TIENE TARJA EL COMEDOR , TIENE GRIETAS Y FILTRACION , CUANDO LLUEVE POR LAS PUERTAS DE ADELANTE SE LE ENTRA EL AGUA AL COMEDOR , EL PAÑETE DE LA COCINA DE LA PARTE DE ATRÁS SE ESTA CAYENDO, PUERTA DEL BAÑO DE LAS AULAS Y VENTANA DAÑADA Y ESE MISMO PLANTEL TIENE OTRO MODULO FUERA QUE EN REALIDAD ERA LA ANTIGUA ESCUELA Y SIGUE EN FUNCIONAMIENTO Y ESE PLANTEL NO SE REPARO, LAS JUNTAS DE LOS MODULOS DETERIORADAS, PINTURA DEL ASTA DE LA BANDERA EN DETERIORO.

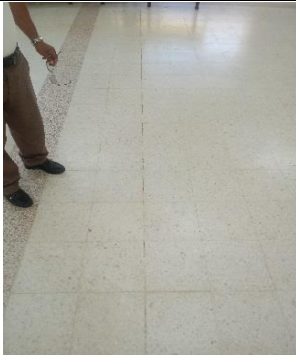
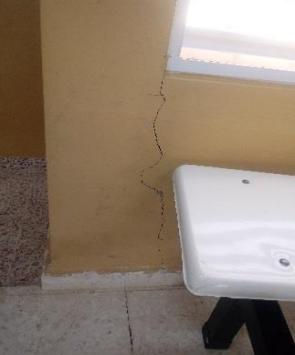
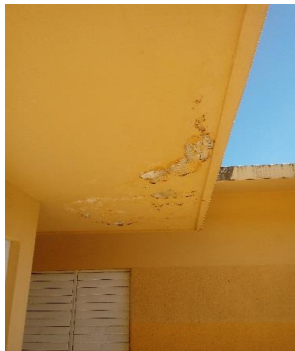
**Observaciones:** Las junta de los pisos en general abiertas, operadores de ventanas deteriorados, EL Comedor : rejillas del comedor rotas , llaves lateral de los lavamanos de granito en comedor sin terminacion , reparar grietas en muros.

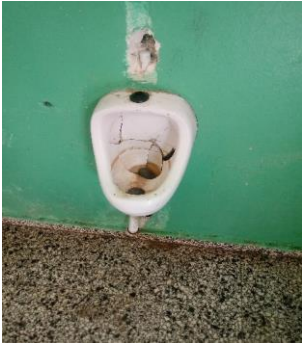
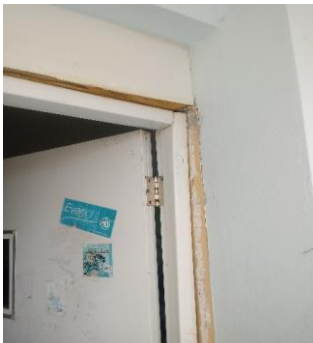
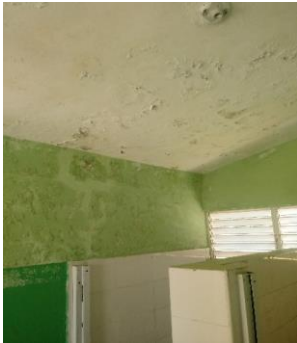
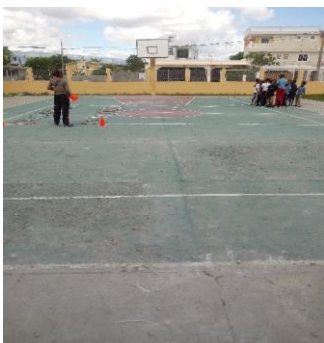
**Observaciones:** LAS PUERTAS DEL AULA INICIAL ESTAN DAÑADAS Y LOS LLAVINES, TIENE FILTRACION EL AULA INICIAL , LA ELECTRICIDAD EN GENERAL CON PROBLEMAS , LA BOMBA Y EL TANQUE NO FUNCIONAN , LAS VENTANAS TIENEN DETERIORO , LA JARDINERIA ESTA DETERIORADA , LAS ACERAS AGRIETADAS, LOS PLAFONES DEL MODULO DE AULAS DE LOS BAÑOS DETERIORADOS, FILTRACION EN LOS MODULOS DE BAÑOS, EL AREA DE JUEGO DEL AULA INICIAL Y LOS COLUMPIOS ESTAN DAÑADOS. LAS PUERTA DE LA CABINA DE BAÑOS DAÑADAS.

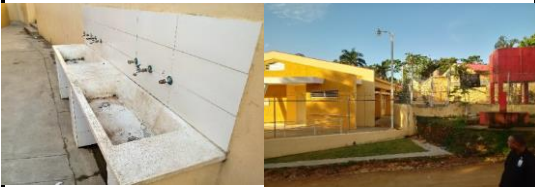
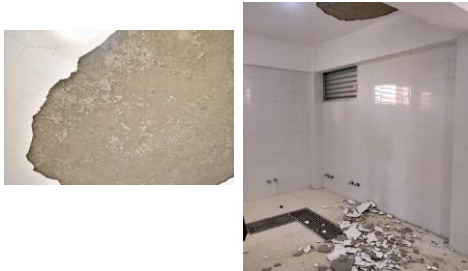
| llaves de chorro fueron sustraídas | | | pañete de techo en cocina se esta desprendiendo | | |
| <b>Observaciones: COMEDOR : Se está desprendiendo el pañete de techo en Cocina zona de fregaderos , puertas y ventanas curtidas por haberle dejado el plastico, cerraduras dañadas , llaves de chorro sustraídas</b> | | | | | |

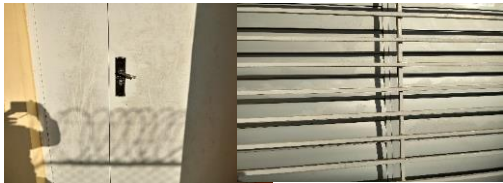
| puerta con llavin dañado y curtida por plastico pegado | | | cerradura sin manija | | |

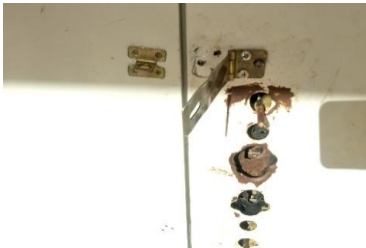
| cerradura dañada y toda oxidada | | baja gestion de la direccion no procede a resolver esto. | | Este orinal dañado tiene tiempo sin reparar | |
| <b>Observaciones: COMEDOR :</b> El comedor con sus instalaciones recibe fuertes embates de los usuarios de esta zona . Hay ligera baja gestion de la direccion en resolver problemas , quizás por falta de recursos y de un tecnico que dirija las reparaciones | | | | | |

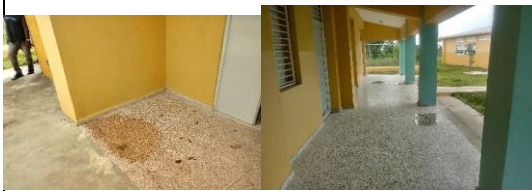
| Puerta parte atras parece fue mal instalada , por fuera denota tola oxidable | | | | aguas lluvias estancadas en pasillos | |
| <b>Observaciones: COMEDOR :</b> Esta recién terminado , menos de un año, aun no ha recibido los embates de los usuarios , todo esta en buenas condiciones . No vemos barras antipánico en los laterales. La acera de acceso aulas nuevas al sanitario esta muy agrietada. hay filtraciones techo en aulas existentes | | | | | |

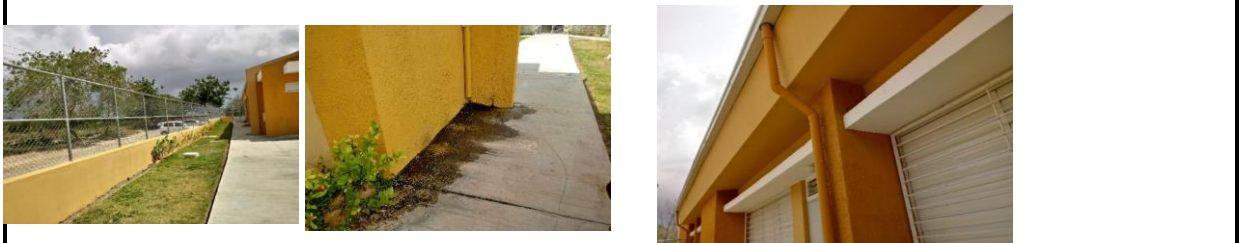
la verja metálica a la izquierda se ve en oxidación      acera con problemas por el agua desagüe

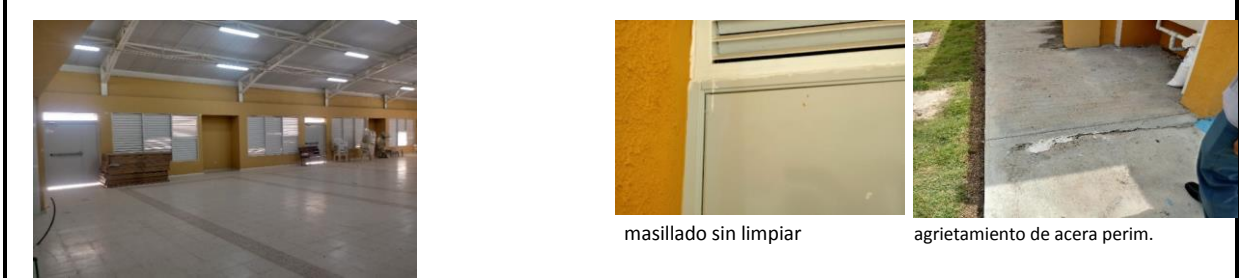
cuando llueve fuerte caen algunas goteras dentro

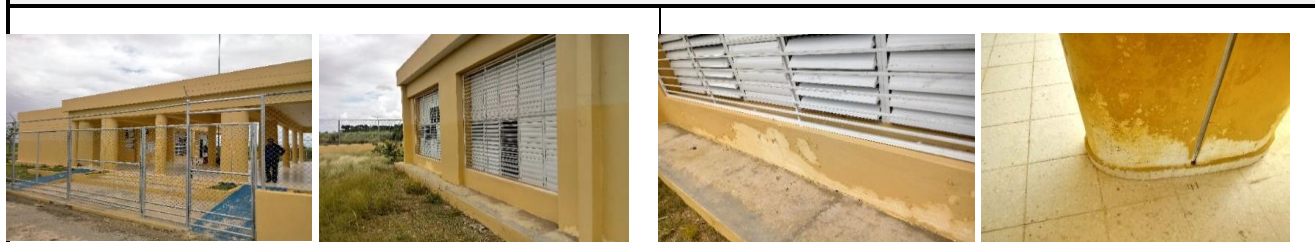
modulo de 2 aulas con pasarelas nivel inicial

lateral presenta pintura endesprendimientos debajo alfeizar

aqui hay serio problemas de humedad

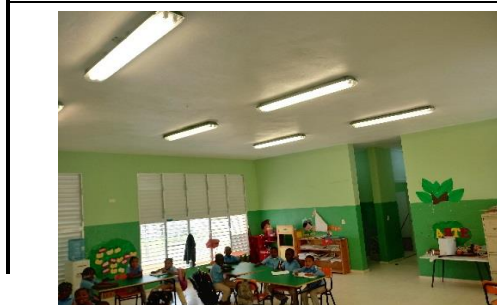
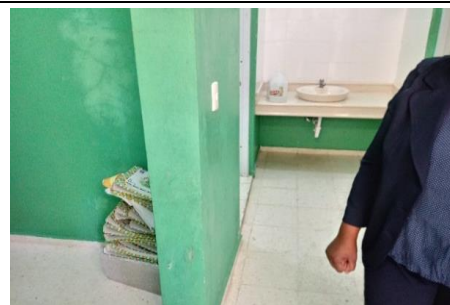
humedad en estos muros divisorios ambas aulas

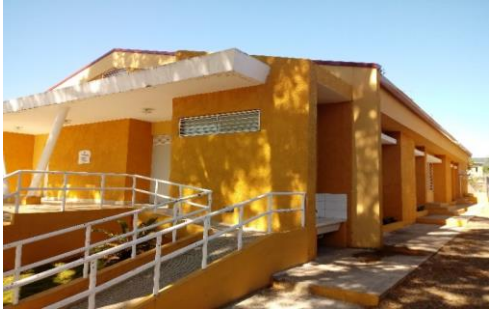
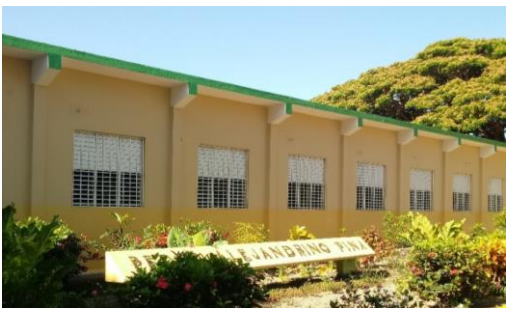
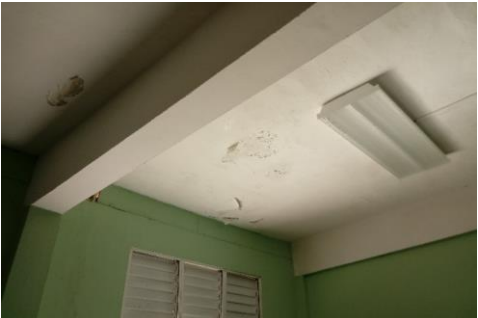
**Observaciones:** El remozamiento de esta escuela incluye pintura general, acondicionamiento de baños, construcción de comedor e impermeabilización.

En la visita se pudo apreciar que la escuela presenta filtraciones generales en todos los módulos lo que esta generando que lámparas y abanicos de techo tengan corto circuito, presenta problemas de agua (no tienen pozo tubular), EDE Norte aún no realizado la conexión del nuevo transformador instalado, algunas lámparas de techo de los módulos se han caido debido a una mala instalación, la pintura aplicada a los módulos esta en su mayoría en buen estado.

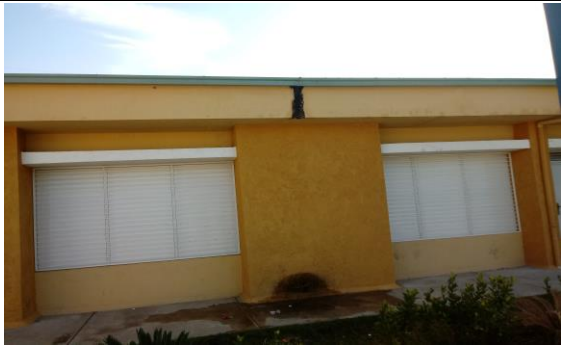
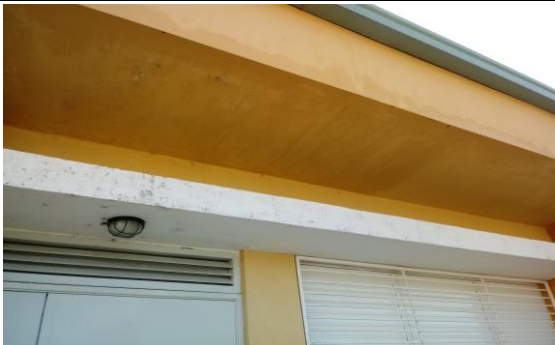
**Observaciones:** En area de comedor faltan operadores en la ventanas. En modulos de aulas existen filtraciones en las pasarelas y en aulas. En los baños del 2do nivel hay uno que no llega el agua.

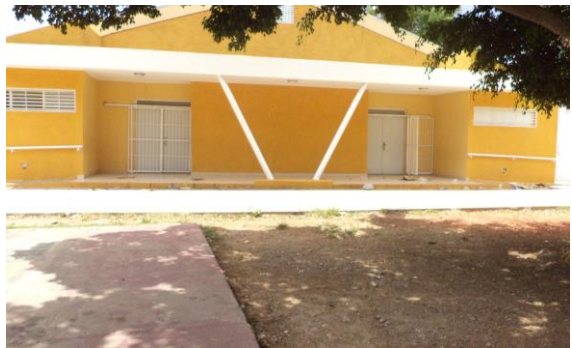
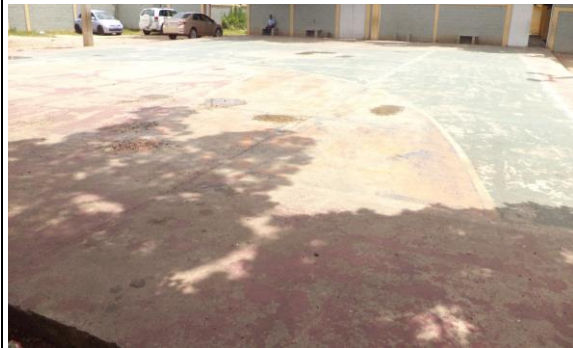
**Observaciones:** En el comedor no instalaron abanicos. Los llavines tienen problemas se dificulta abrir las puertas

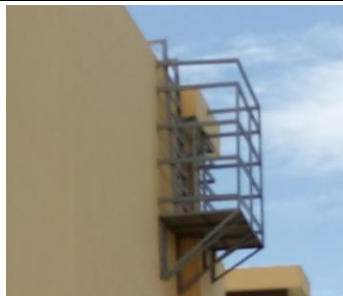
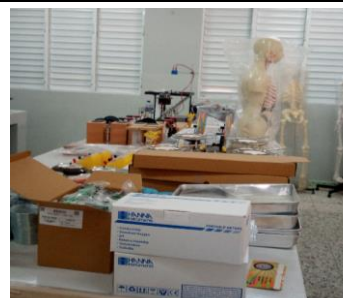
**Observaciones:** POLITENICO CESAR NICOLAS PENSON Ubicado en la provincia Hato Mayor del Rey. Este centr fue remozado en los 34 centros, mantenimiento correctivo. Se le construyeron escalera metalica acceso al techo, pintura en general. Correcion de baños, se confeccionaron mesetas para lavamanos en hormigon yceramica blanco. Las griferias estan en mal estados, hay varias que ya ni funcionan. No llega agua a los aparatos sanitarios, ubican tinacos para descargar y lavarse las manos. Hay desprendimiento plafones en banos, la estructura metalicas de plafones estan oxidadas. Por filtraciones. Se remodelo laboratorio de ciencias y fisicas, se confeccionaron mesetas con exposis, se le instalaron gas y se entregaron equipados. MINERD no le ha mandado las vitrinas para almacenar equipos y utensilios, estos estan en las mesetas, por ende no se estan impartiendo clase de laboratorio. La pintura esta maltratada, hay desprendimiento de pintura en paredes.

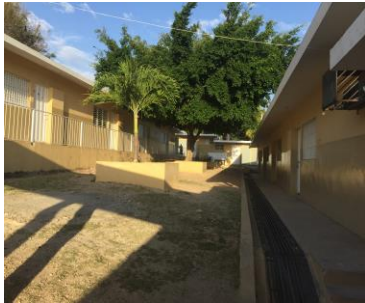
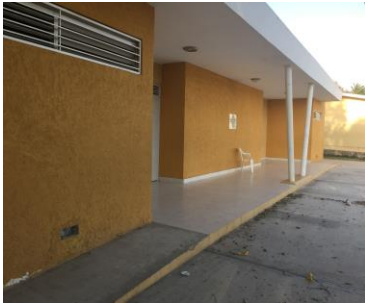
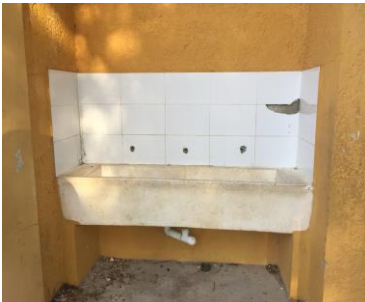
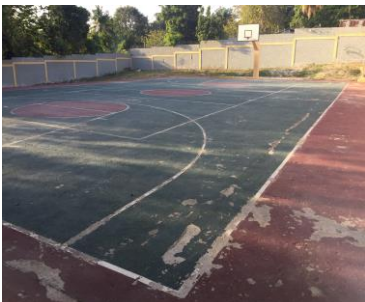
**Observaciones:** PROBLEMA DE CENTRO: LA BOMBA DE AGUA NO FUNCIONA, CANCHA REQUIERE REPARACION, LA PINTURA DEL CENTRO EN GENERAL ESTA ACEPTABLE, TODAS LAS LAMPARAS EXTERIORES TIENEN PROBLEMAS (EN SU MAYORIA FUERON SUSTRIDAS). DE IGUAL MANERA LOS BAÑOS TIENEN PROBLEMA (NO BAJAN), FALTAN LAMPARA EXTERIORES EN MODULOS DE AULAS (TOTAL EN PASILLO 65 LAMPARAS).

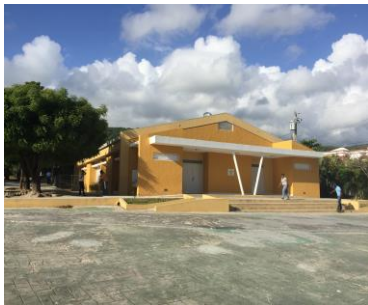
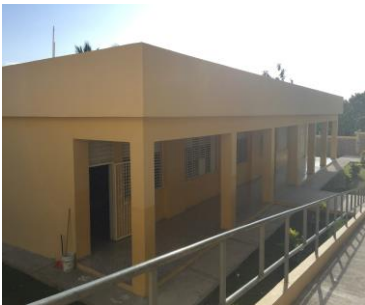
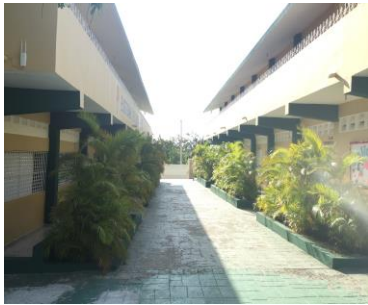
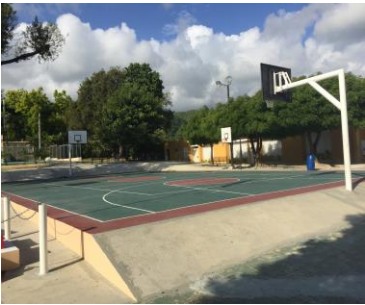
**Observaciones:** EL CENTRO ESTA EN EXCELENTE ESTADO SOLO TIENE PROBLEMAS EN ACERAS, EN SALON DE ACTO (PROBLEMAS ESTRUCTURALES), MEJORAR CERAMICAS Y PUERTAS EN BAÑOS, EL MODULO VIEJO (AREA DE PASILLOS) CON PROBLEMAS DE HUMEDAD (FALTA DE GOTERO).

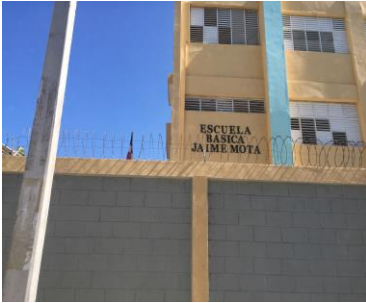
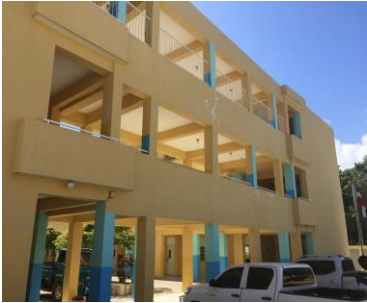
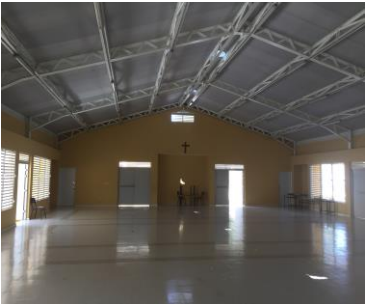
**Observaciones:** EL CENTRO ESTA EN BUEN ESTADO, SOLO CUENTA CON PROBLEMAS DE PINTURA EN PAREDES, LOS BAÑOS ESTAN EN BUEN ESTADO, REQUIERE VERIFICAR LAS JUNTAS EN PASILLOS YA QUE CUENTA CON HUMEDAD POR TAL MOTIVO ESTA ZONA CUENTA CON UN MAYOR PROBLEMA DE PINTURA.

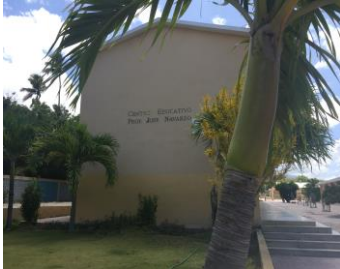
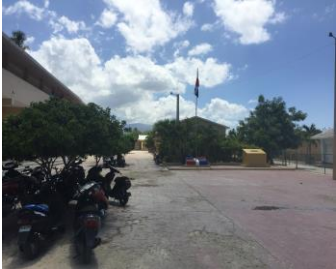
**Observaciones:** EL CENTRO CUENTA CON PROBLEMAS DE PINTURA, PAVIMENTOS EN MAL ESTADO, PINTURA Y REP. DE PUERTAS, CAMBIO DE BOMBILLOS, PROBLEMAS EN LLAVE DE AGUA (COMEDOR), PINTURA DE CANCHA, PROBLEMA EN PISO DE GRANITO (MODULO DE AULAS), GRIFERIA DE BAÑOS CON PROBLEMAS (TODAS), REQUIERE ACCESORIOS DE INODOROS, VERIFICAR LA BOMBA DE AGUA, EL COMEDOR NO CONSTA CON ELECTRICIDAD NI ESCALERA DE SERV.

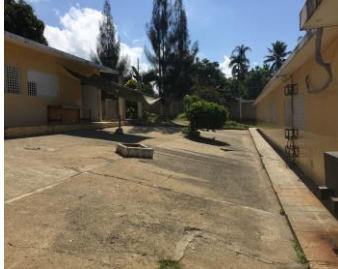
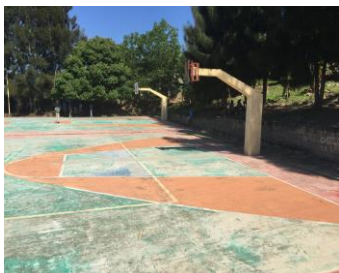
**Observaciones:** EL CENTRO CUENTA CON PROBLEMAS DE PINTURA, REP. DE VENTANAS Y PUERTAS, PAVIMENTO DE PATIO EN MAL ESTADO, CANCHA CON FALTA DE TABLEROS Y PINTURA EN MAL ESTADO, REP. DE BAÑOS COMPLETOS, PARTE ELECTRICA CON PROBLEMAS, FILTRACION EN TECHOS (BAÑOS). / MODULO NUEVO: PROBLEMA DE FILTRACION, PINTAR PAREDES POR HUMEDAD, OFICINA REQUIERE REP. EN PARED POR GRIETA EN PARED, VERIFICAR

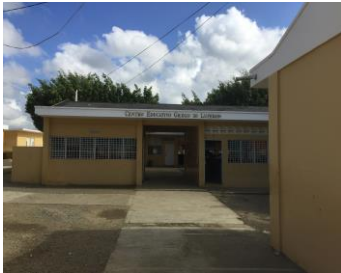
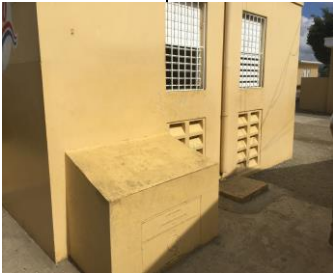
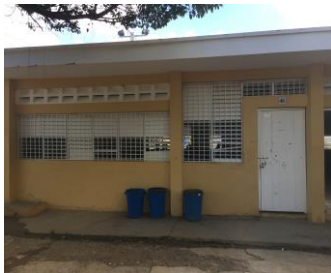
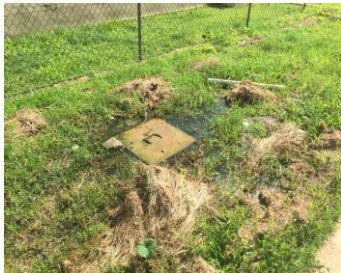
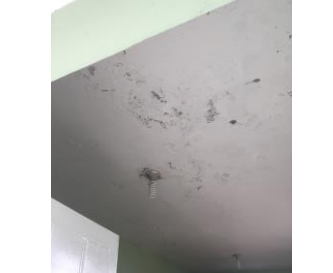
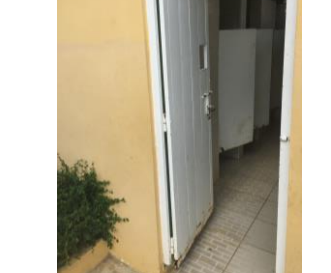
**Observaciones:** PROBLEMA DE CENTRO: EL CENTRO REQUIERE PINTURA, REP. DE BAÑOS (INODOROS SIN TAPA EN TANQUE, CAMBIO DE ACCESORIOS), FINTRACION EN TECHO DE BAÑOS, REPARACION DE PUERTAS Y VENTANAS DE MODULO DE AULAS Y BAÑOS, SEPTICO DE COMEDOR CON PROBLEMAS (TODAS LAS AGUAS NEGRAS ESTAN EN EL AREA DE INICIAL), ACERA EN MODULO DE AULAS CON PROBLEMAS, TECHO DE COCINA CON HUMEDAD (VERIFICAR TECHOS), REP. LLAVINES DE PUERTAS COMEDOR EVERDOOR, EL VENTILADOR EOLICO DE COMEDOR TIENE PROBLEMAS (ENTRA AGUA), CAMBIAR LAMP. EXTERIOR COMEDOR.

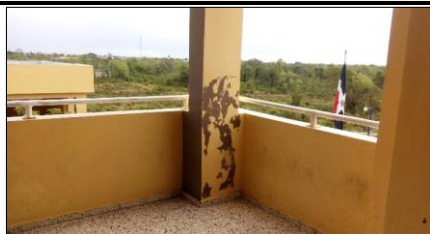
Vista condicion de pintura

| Categoría Constructiva | CONDICION | % Deterioro | Comentarios |
|---|---|---|---|
| Pintura general | Deteriorada | 25 | |

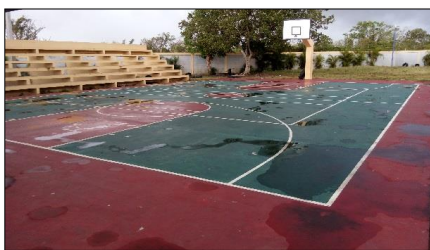
Vista cancha

\*Pintura de cancha en deterioro.

| Categoría Constructiva | CONDICION | % Deterioro | Comentarios |
|---|---|---|---|
| Pintura cancha | Deteriorada | 15 | |

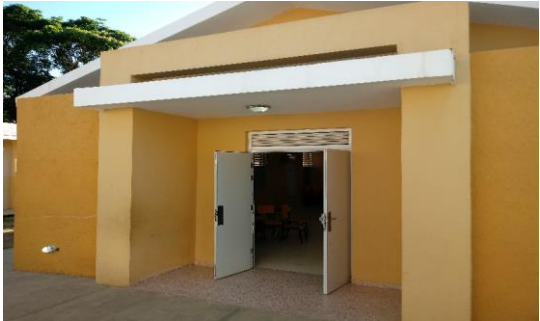
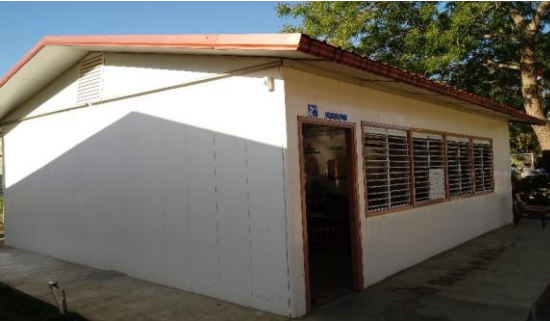
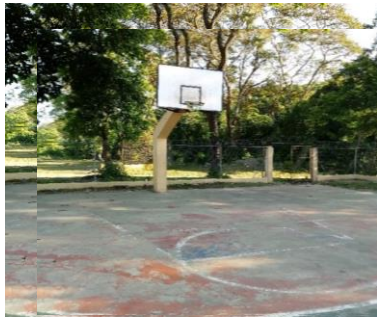
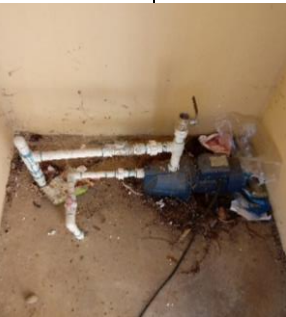
**Observaciones:** El remozamiento de esta escuela incluye pintura general, acondicionamiento de baños, impermeabilización, construcción de comedor y colocación de aula móvil. En la visita se pudo apreciar que la pintura aplicada a los módulos esta en su mayoría en buen estado, en la cancha se observa pintura deteriorada, los baños solo tienen agua cuando llega por la acometida ya que la bomba de agua ni los tinacos funcionan, aula móvil deteriorada, en el comedor tenemos una puerta que no abre y el inversor no funciona.

| Categoría Constructiva | CONDICION | % Deterioro | Comentarios |
|---|---|---|---|
| Pintura cancha | | 70 | sang : segun la foto aparenta un 90% el deterioro |

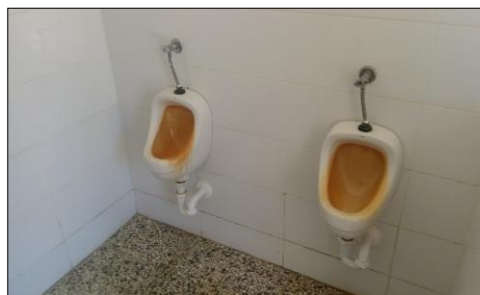
Vista condicion baños

**PALMAR ABAJO, ubicado en Moca, Espaillat.** En nuestra visita se visualizaron problemas en el agua procedente del pozo la cual presenta mucho sedimento, la pintura muestra deterioro, las letras del nombre del centro se estan desprendiendo, aun no se realiza la interconexion de la media tension, estan a la espera de los equipos de cocina, las puertas presentan problemas de botellas en el comedor, lamparas defectuosas en algunas aulas, inodoro roto en el baño de las hembras.

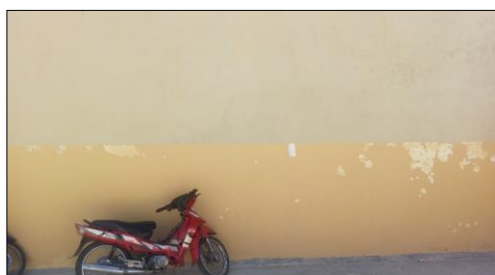
Vista condicion pintura

| Categoría Constructiva | CONDICION | % Deterioro | Comentarios |
|---|---|---|---|
| Pintura general | Deteriorada | 35 | Deterioro por debajo de las ventanas. |

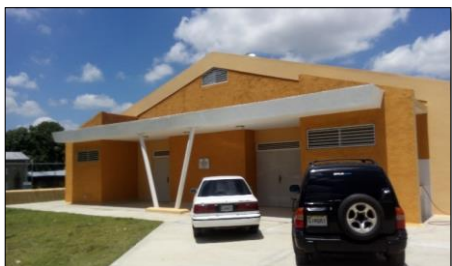
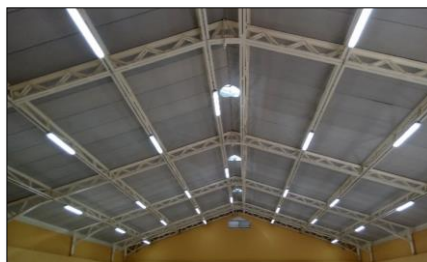
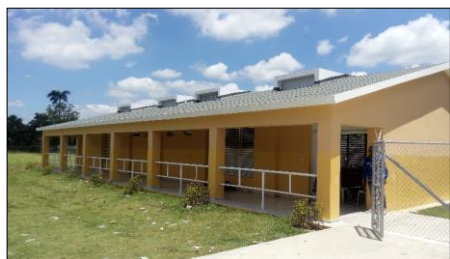
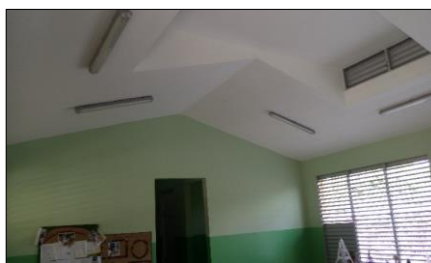
**AURA ESTELA NÚÑEZ, PROF. , ubicado en Moca, Espaillat.** En esta se construyo un comedor y un area para inicial y pintura del centro, presenta ciertos signos de filtracion, fuga en el area de lavaderos del comedor, la caseta de la bomba de cisterna presenta pintura deteriorada, aun no se pinta la cisterna, debe repararse los plafones de los baños.

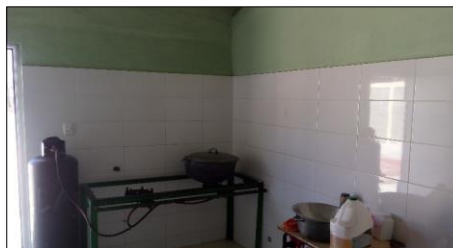
Vista cocina en comedor

**JUAN ANTONIO GARCIA -LOS INDIOS-, Partido, Dajabon.** Se encontro problemas de energia, aun falta la interconexion de la media tension, se observa problemas con la puerta del comedor, filtracion en las oficinas administrativas, el tinaco presenta problemas para retener el agua, tienen problema con el agua potable, la directora expresa la necesidad de mas espacio ya que presta educacion en aulas multinivel. la cancha presenta deterioro. Presentan problemas con el drenaje sanitario.

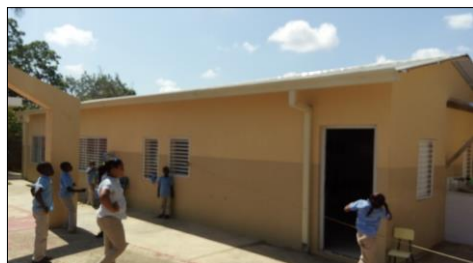
Vista lateral derecha comedor

| Categoría Constructiva | CONDICION | % Deterioro | Comentarios |
|---|---|---|---|
| Pintura puertas y ventanas | Deteriorada | 45 | Falta de pintura y oxido en la del comedor. |
| Barras antipánico puertas comedor | Deteriorada | 100 | No funciona |

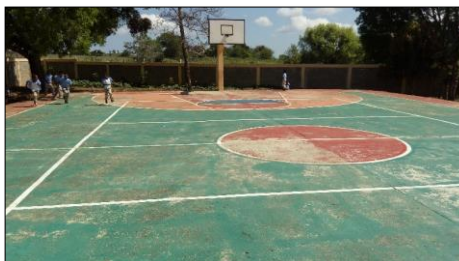
Vista condicion cancha

| Categoría Constructiva | CONDICION | % Deterioro | Comentarios |
|---|---|---|---|
| Pintura cancha | Deteriorada | 80 | Superficie de concreto deteriorada. |

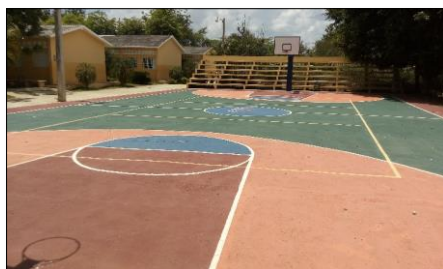
Vista cancha

**DR. ARMANDO CAIMARES, Sabana Larga, Dajabon.** La cancha presenta deterioro, los aros en la cancha de basquet estan colocados de manera incorrecta, presenta asentamiento del suelo en la parte exterior trasera de la cocina, cancha con deterioro de pintura y piso, no se observa la tarja distintiva del proyecto, el extractor de grasa presenta problemas no enciende correctamente. El aula inicial presenta buenas condiciones, salvo ciertos inconvenientes con las mezcladoras de los lavamanos y algunos inodoros que no bajan correctamente. presentan filtraciopnes algunas de las aulas, los baños presentan deterioro.

| Categoría Constructiva | CONDICION | % Deterioro | Comentarios |
|---|---|---|---|
| Pintura cancha | Deteriorada | 60 | Presenta mal estado la superficie de hormigon. |

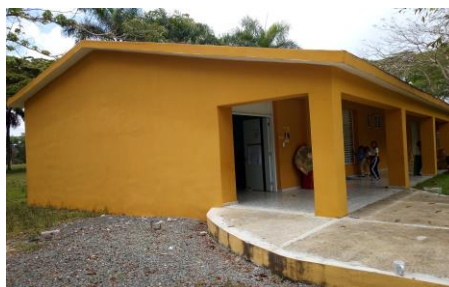
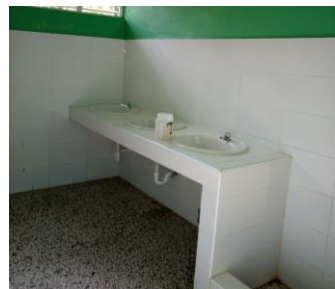
**SANTA MARIA DEL BATEY** En este centro se construyo modulo de aula mas un modulo de bano con meseta para lavamanos, griferias no funcionan y no llega al bano, donde se tienen que lavar las manos con galones de agua, y descargar los inodoros con cubetas, lucen bien. En el Aula Inicial falta separarla con malla ciclonicas, instalar los juegos de niños y mobiliario. El centro tiene mas necesidades como son pasos peatonales. El comedor construidos por la OISOE tiene mas de dos años entregados y no se esta usando para tales fines solo para reuniones de profesores, siguen utilizando el comedor anterior tipo terraza y la cocina anterior con estufas con escape de gas. el mobiliario del comedor todavia no llega. todavia no se le ha echo la verja perimetral, solamente la entrada al plantel.

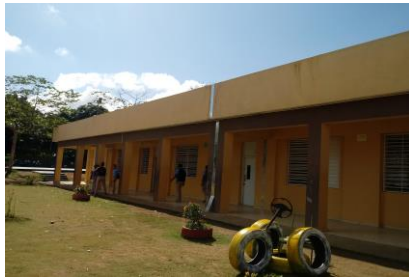
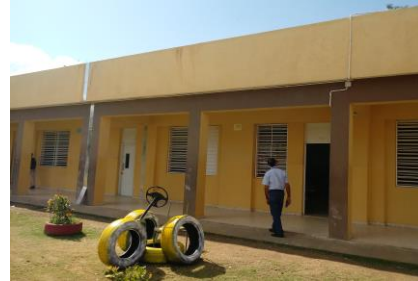
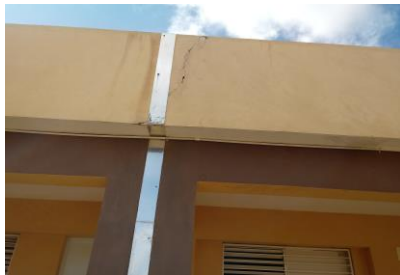
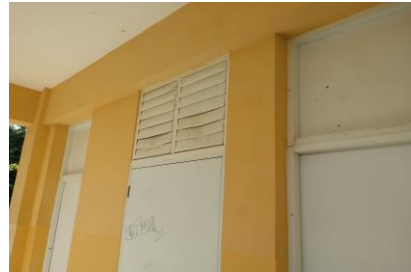
**FRANCISCO HENRIQUEZ Y CARVAJAL . CENTRO SE CONSTRUYO MODULO DE AULAS CON BANOS** en el mismo se observan grietas en antepecho y cubre falta en aluminio para tapar junta de expansionse esta desprendiendose. Las Ventanas salomonicas blancas estan mal estado, paredes con grafitis. las puertas everdoor estan deterioradas, tienen hoyos o punzones de compas, grafitis. los banos no tienen ninguna griferia buena. no llega agua a las tuberías y descargan los inodoros con cubetas de aguas. los orinales no tienen llaves. los vertederos no tienen llaves. todas las luces del pasillo estan rotos y las camara del pasillo por igual. las instalaciones de l camaras estan por superficie con tuberías pvc, los estudiantes la han sacado de los mismo. La pintura tiene grafititis y filtraciones.

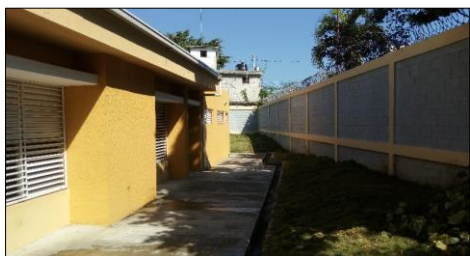
Vista lateral derecha comedor

**FERNANDO VALERIO, ubicado en Villa Gonzalez, Santiago.** Este centro presenta deterioro en pintura de techo en las aulas, se realizó la reparación de filtraciones. Los baños presentan deterioro, el comedor presenta deterioro en cerámicas de vertederos, lavaderos y filtración en canaletas. Cancha de Basquet presenta deterioro, impermeabilizante de techo en modulo de aulas de tres pisos, se esta desprendiendo. Estan a la espera de los equipos de cocina. Area de inicial necesitan juegos. Nocuentan con pasarela para ir al comedor.

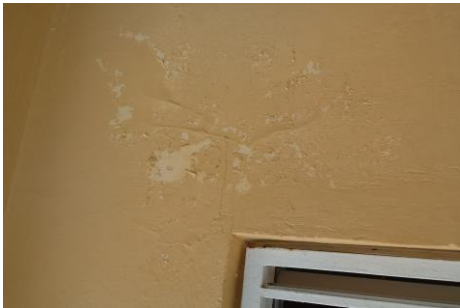
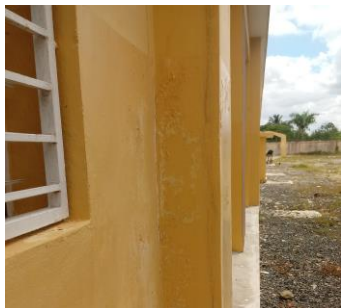
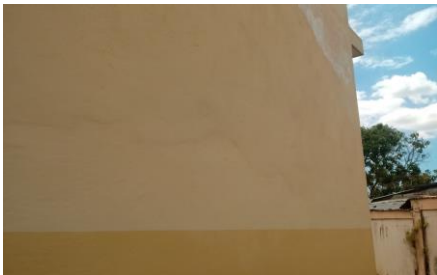
LOS LLANOS, ESTA UBICADA AEN LOS LLANOS DE SAN PEDRO DE MACORIS, TIENE FILTRACIONES EN PAREDES Y EN EL LABORATORIO PARED DEL FONDO LA PINTURA GRIS ESTA MALTRATADA POR EL AGUA AL IGUAL QUE LA AMARILLA SEMIGLOSS EXTERIOR DESPRENDIMIENTO DE LA MISMA POR LAS FILTRACIONES. EN EL LABORATORIO ESTA EQUIPADO Y ALMACENADO EN SUS CORRESPONDIENTES VITRINA, SE ESTA IMPARTIENDO CLASE DE LABORATORIO. FALTA SOLAAMENTE EL PLASMA. TIENEN HASTA SU BUTACAS.
